Bakkevegen 13

# Tilstandsrapport

📍 Bakkevegen 13, 2040 KLØFTA

Befaringsdato: 07.11.2025

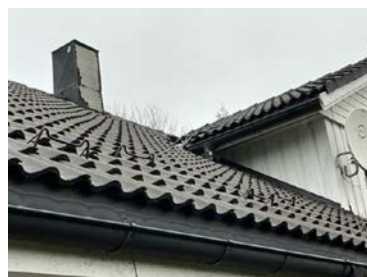
- Det er registrert enkelte løse takstein og disse bør festes bedre for å forhindre videre skader og at takstein faller ned fra taket.

Løs takstein.
