# Tilstandsrapport

📍 Geitmyrsveien 54, 0455 OSLO

# gnr. 217, bnr. 174, snr. 10

## STOR SELVEIERLEILIGHET I 4. ETASJE MED BALKONGER:

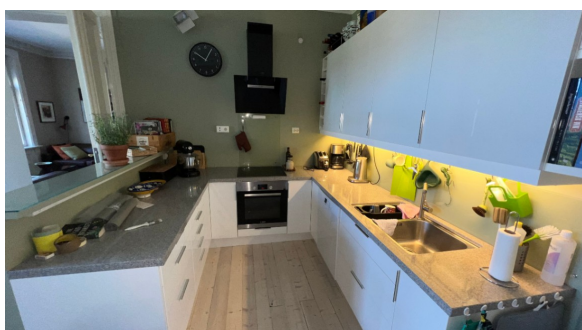
Det er registrert at en av skuffene subber litt.  
Ellers normal forventet bruksslitasje.

Tilstandsgrad satt ut fra helhetlig vurdering av rommet og innredning.
