# Tilstandsrapport

Flyveien 13, 0770 OSLO

# gnr. 32, bnr. 568, snr. 84

Befaringsdato: 06.03.2026

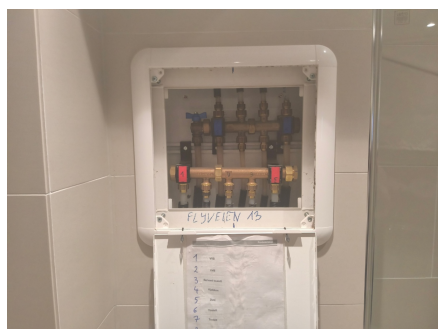
Lekkasjesikring: Lekkasjevann føres til sluk på badet

Der innvendige vannrør er synlige, er det gjort en enkel visuell vurdering. Undersøkelsen er utført uten spesialkompetanse på rørinstallasjoner, og det kan være forhold som ikke oppdages. Der rør er skjult, baseres vurderingen på alder. Vanntrykk er enkelt testet ved å åpne to tappesteder samtidig, men uten å måle faktisk trykk. For en teknisk kontroll anbefales vurdering av kvalifisert fagperson.

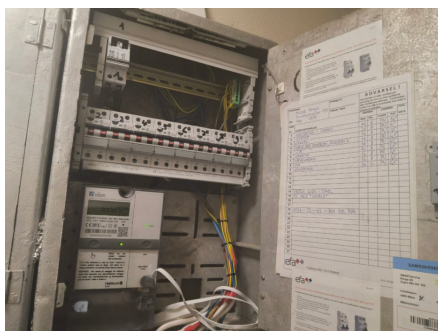
Det er ikke avdekket feil eller mangler ved visuell kontroll, men dette gir ingen garanti for at anlegget er uten feil eller mangler. For full kontroll av det elektriske anlegget anbefales det en kontroll av en autorsiert elektriker.
