Leilighet
Rustadsletta 3 C
2030 Nannestad

Boligens tekniske tilstand:

Dato: 07/05/2026

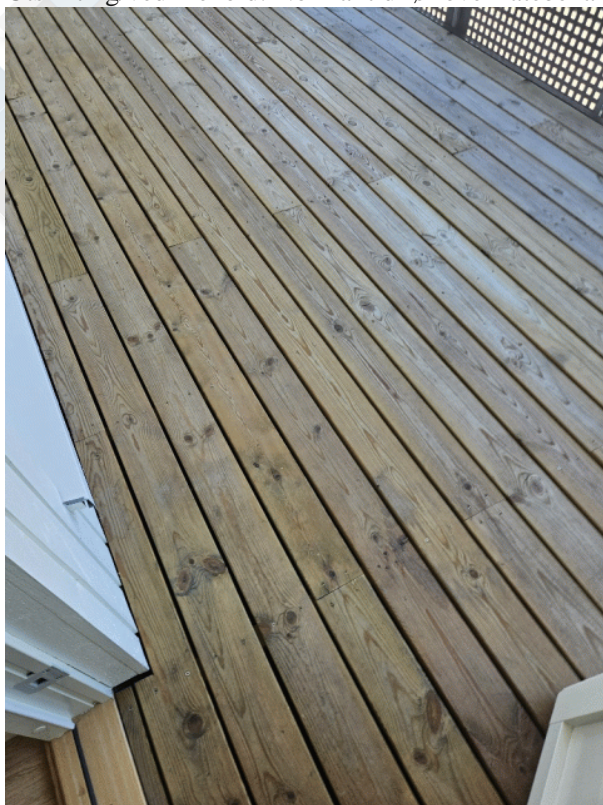
Merknader: Utskifting/vedlikehold: Normal tid før utskifting av terrassebord er 10 - 20 år.
Utskifting/vedlikehold: Normal tid før overflatebehandling av terrassebord er 4 - 8 år.

Anbefalt tiltak: Det anbefales å vurderes vask og behandling når været tillater det, utført av en fagperson.
