# Tilstandsrapport

Enebolig

Lyngmarka 49, 5302 STRUSSHAMN

Befaringsdato: 24.10.2025

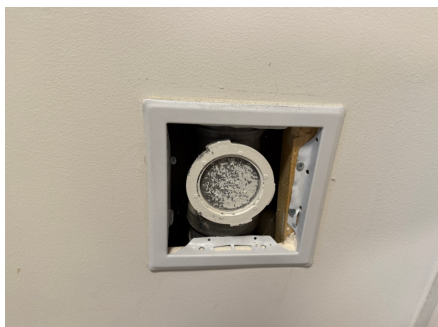
## TG 2 Ventilasjon

Mekanisk avtrekk fra kjøkken, bad og vaskerom. El. vifte på bad i loftsetasjen.
