STRUSSHAMN

Lyngmarka 49

# Tilstandsrapport

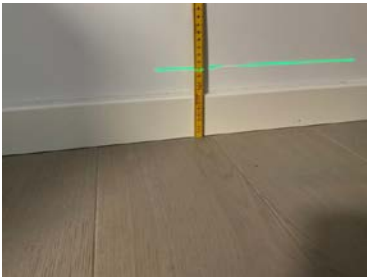
Kontroll i loftsstue

Det er målt høydeforskjell på mellom 15-30 mm gjennom hele rommet. Tilstandsgrad 2 gis med bakgrunn i standardens krav til godkjente måleavvik.

- For å få tilstandsgrad 0 eller 1 må høydeforskjeller rettes opp. Det vil imidlertid sjelden være økonomisk rasjonelt som et enkeltstående tiltak i en bolig som dette. Dersom boligen en gang skal renoveres, kan man vurdere slike tiltak.

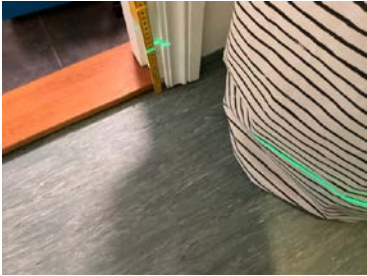
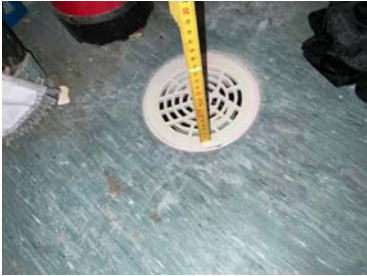
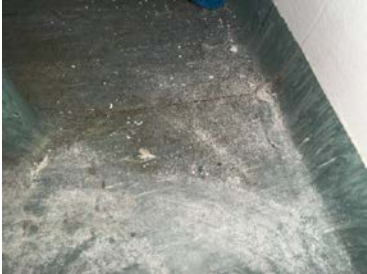
**HOVEDETASJE > VASKEROM (5,2 M²)**

**TO 2 Sluk, membran og tettesjikt**

- Andre tiltak:
- Vær oppmerksom ved bruk. For å få tilstandsgrad 0 eller 1 må gulvet bygges om, for å få riktig fall til sluk. Det vil imidlertid sjelden være økonomisk rasjonelt som et enkeltstående tiltak. Ved en eventuell renovering, påse at våtrommet bygges med riktig fall til sluk.
- Det er ikke behov for tiltak vedr. fliser med bom, men en må være oppmerksom på at fliser med bom (hulrom under) vil kunne ha en større risiko for å løsne med tiden.

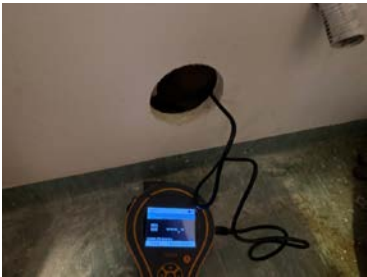
## LOFTSETASJE > BAD (5,4 M²)

Det ble gjort visuell inspeksjon av overflater uten å avdekke avvik utover normal bruksslitasje.

Merk:  
Noe sverte på silikonefuger i dusjsonen. Fuger bør rengjøres eller evt. skiftes ved behov.

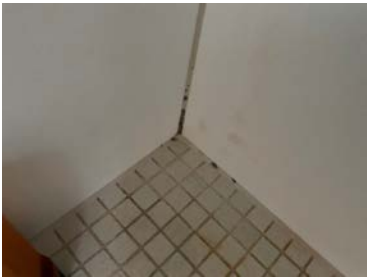
## LOFTSETASJE > BAD (5,4 M²)

### 1 TG 1 Overflater Gulv

Det ble gjort visuell kontroll av overflater samt kontroll av bom (hulrom under fliser). Fallforhold ble kontrollert med høydelaser og enkel dusjtest. Fallforhold vurderes som tilfredsstillende.

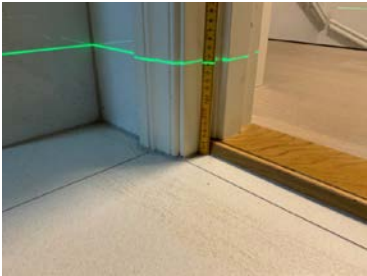
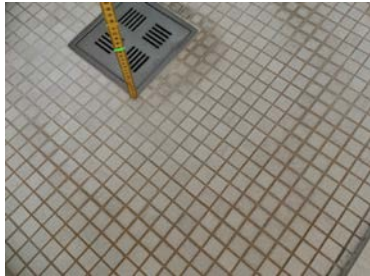
## LOFTSETASJE > BAD (5,4 M²)

### TO 1 Sluk, membran og tettesjikt

Bilder eller øvrig dokumentasjon på membranarbeid er ikke mottatt eller kontrollert. Det gjøres spesielt oppmerksom på at membran og mansjetter ikke er kontrollerbare uten destruktive inngrep (fjerning av fliser). Slike undersøkelser utføres ikke ved en tilstandsanalyse.
