# Tilstandsrapport

4-ROMS LEILIGHET MED BALKONG

Stålverkskroken 38, 0661 OSLO

Befaringsdato: 28.07.2025

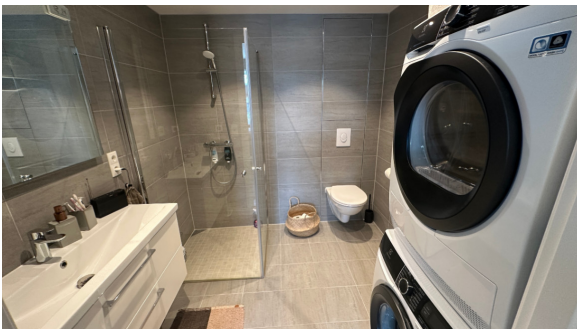
### 4.ETASJE > BAD

Hjørnesluk i rustfritt stål med synlig membran/mansjett, fra byggeår.  
Sluk i dusjsone.

Det søkes ikke etter fukt i våtromskabiner da det ikke gir pålitelige søk grunnet rommet oppbygning.

Det ble ikke registrert unormale symptomer eller visuelle avvik på befaringsdagen.

Flislagt baderomskabin fra byggeårene.

Det er fremlagt dokumentasjon på benyttet våtromskabin med henvisning til SINTEF Teknisk Godkjenning. Dette innebærer at løsningen er vurdert som egnet iht. krav i TEK17 og relevante standarder.

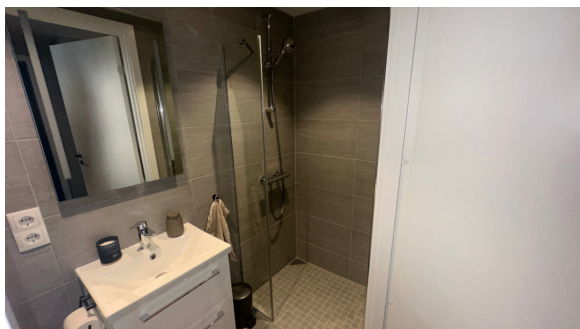
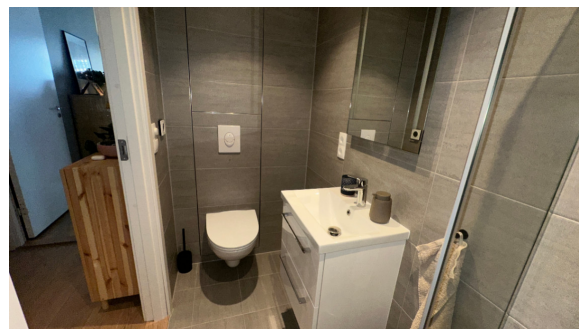
## 4.ETASJE > BAD 2

Hjørnesluk i rustfritt stål med synlig membran/mansjett, fra byggeår.  
Sluk i dusjsone.

Det søkes ikke etter fukt i våtromskabiner da det ikke gir pålitelige søk grunnet rommet oppbygning.

Det ble ikke registrert unormale symptomer eller visuelle avvik på befaringsdagen.

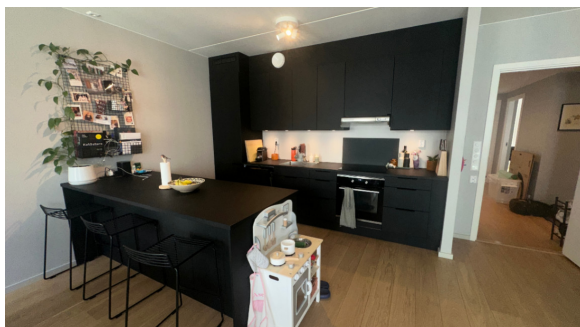
### 4.ETASJE > STUE/KJØKKEN

Komfyrvakt og aquastop/lekkasjevarsler med sensor og magnetventil er installert.

Det ble rutinemessig søkt etter fukt på typisk fuktutsatte steder med fuktindikator (Protimeter SM) på befaringen og det var ingen indikasjoner på fukt.

Tilstandsgrad satt ut fra helhetlig vurdering av rommet og innredning.

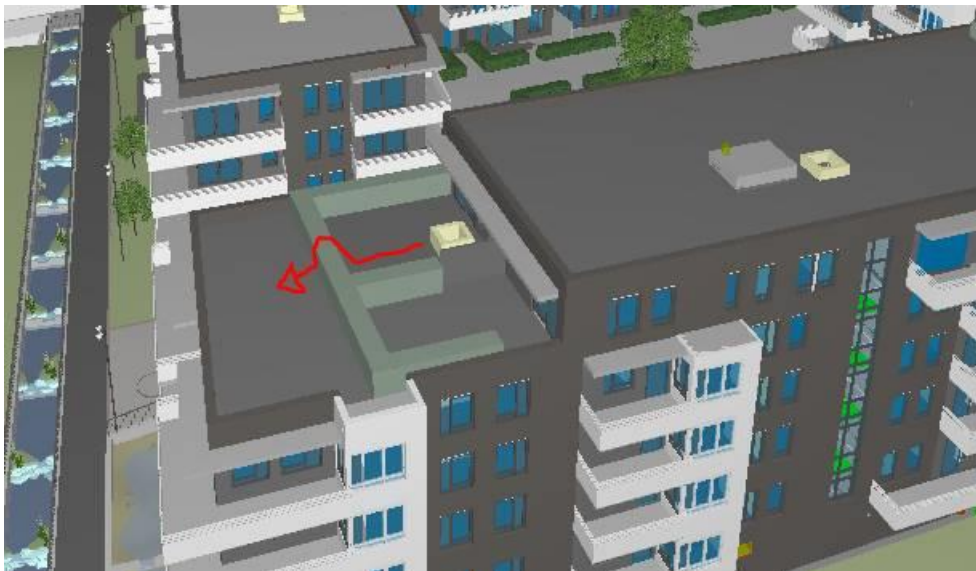
### **Bygg C:**

I bygg C er det en røykluke på den private takterrassen til leilighet S-nr 235 / C.2-502. Her trengs tilgang for vedlikehold av takflate i plan 5. Her kan vaktmester enten gå via røykluke eller gjennom leilighet for så å klatre over blomsterkasse.

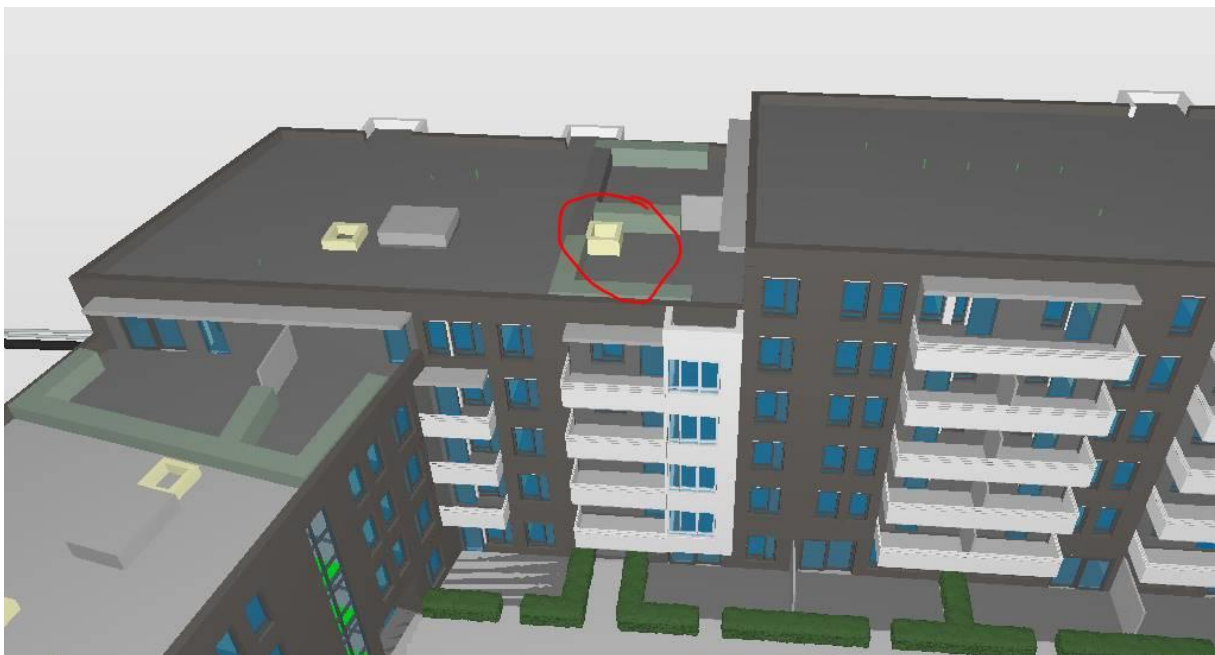
### **Bygg D**

På bygg D er det en røykluke på den private takterrassen til S-nr 314 / D.3-603. Denne trengs ikke for tilkomst til tak, men dersom røykluken krever inspeksjon kan vaktmester enten gå via røykluken eller via leiligheten.
