# Tilstandsrapport

Enebolig

Galtenesvegen 113, 5918 FREKHAUG

Befaringsdato: 04.06.2025

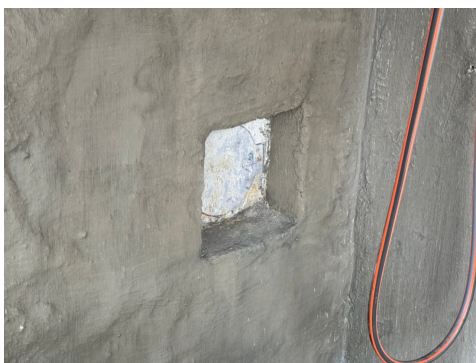
Feieluke v/ inngangsparti.

Pga pipens alder bør det foretas jevnlig kontroll av pipeløp og det bør foretas piperehabilitering v/behov.

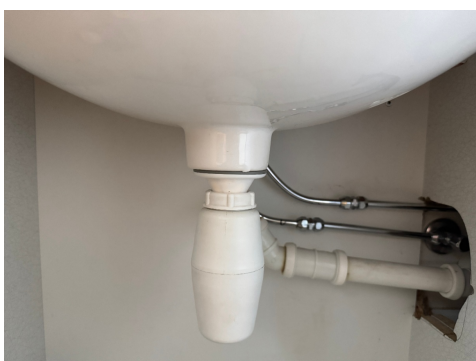
HOVED-ETG > BAD (7,5 M<sup>2</sup>)

Rørplegg under servant.

Pga vvs-utstyr og boblebadekar sin alder må det påregnes vedlikehold, ev. utskiftninger v/behov.

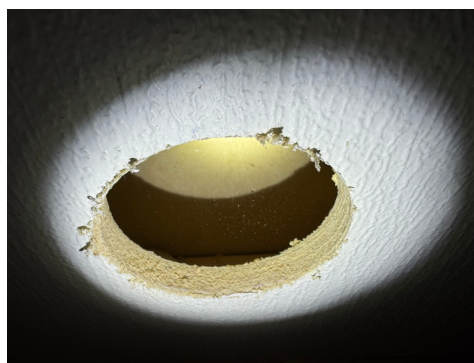
Synlig del av veggkonstruksjon etter hulltaking.

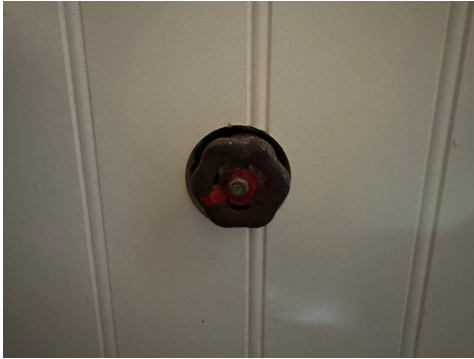
Stoppekran på vaskerom.

- I forbindelse med oppgradering av våtrom vil det være naturlig med utskiftning av rør.

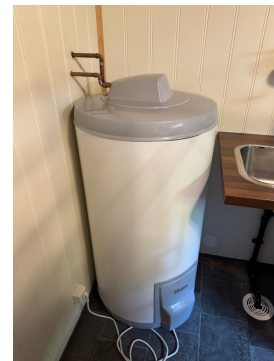
Varmtvannstank på vaskerom. Volum: 200 liter. Fra 2008. Produsent: Høiax.

Varmtvannstank er tilkoblet vanlig stikkontakt. I boliger fra 2010 eller nyere skal større varmtvannstank ha fast tilkobling. Det anbefales å skifte ut stikkontakt med fast tilkobling, spesielt hvis varmtvannstank skal skiftes. Stikkontakt bør jevnlig kontrolleres v/ å ta ut - inn støpselet. Dersom det er tegn til misfarging/brunsvidd kontakt må stikkontakt skiftes umiddelbart.

Varmtvannstank på vaskerom.
