FREKHAUG

Galtenesvegen 113

Velkommen til  
din nye bolig

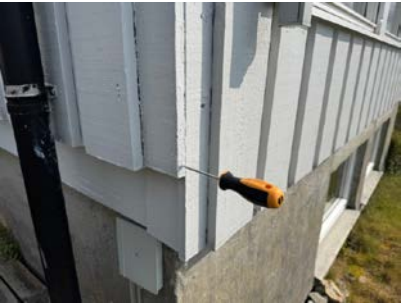
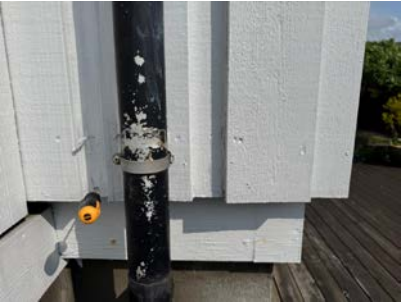
- Veggkonstruksjon yttervegger
- Råteskadet trekledning

Råte i nedre del av kledningsbord.

Dersom det skal foretas fasadeoppgradering må det tillages musebånd bak nederste kledningsbord og etablere god lufting mellom kledning - vindtetting.

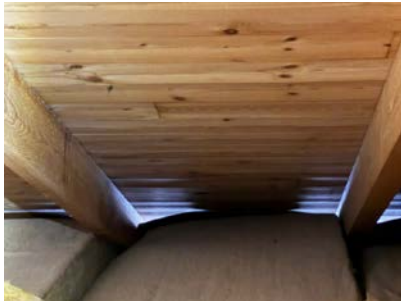
Liten luftespalte mellom isolasjon - sutak.

Plastfolie/dampsperre og isolasjon bør utbedres v/behov v/en eventuell oppussing. Loftsluke bør skiftes til en damp tett loftsluke. Det bør lages større luftespalte mellom isolasjon - sutak. Overvåk tilstanden på misfarget sutak, foreta utbedringer v/ behov.

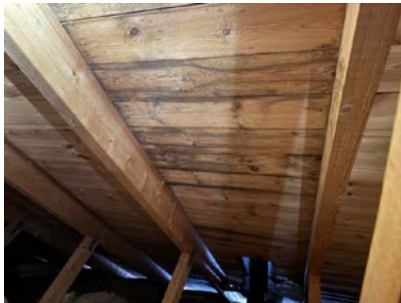
Misfarging/soppdannelse i sutak. Det kan skyldes kondens pga. utettheter i dampsperre/plast.

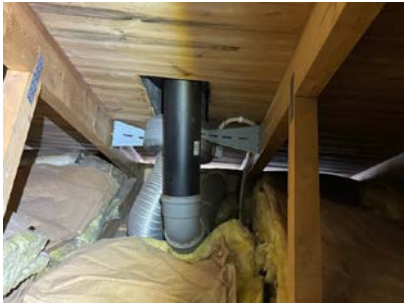
Manglende isolasjon bak rørgjennomføring.

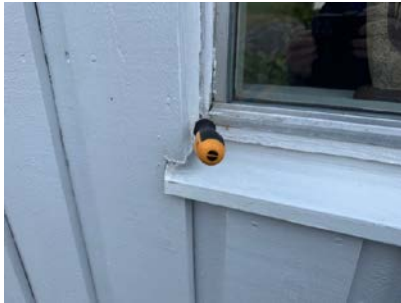
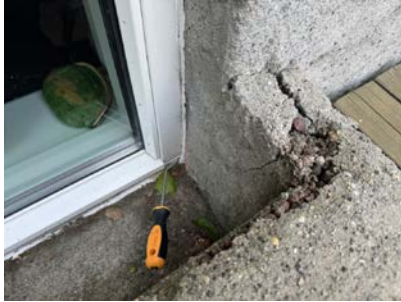
Vinduer med råteskader

Råte i utvendig vinduskarm.

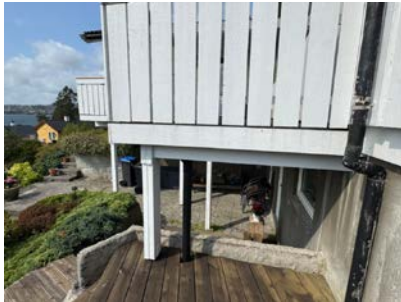
Manglende rekkverk v/ nivåforskjell.

**TG 3 Sør/vestvendt terrasse med utvendig adkomst.**

Det bør monteres rekkverk v/ nivåforskjell.

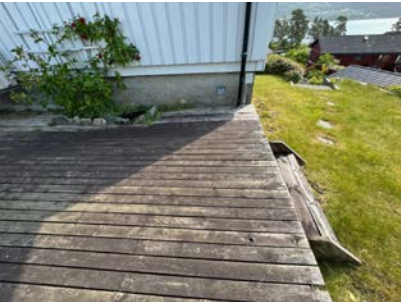
Terrassen har behov for renovering.

Slitasje og skjevheter i terrasseplating.

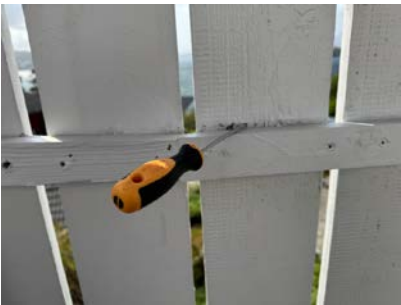
Råte i rekkverksbord.

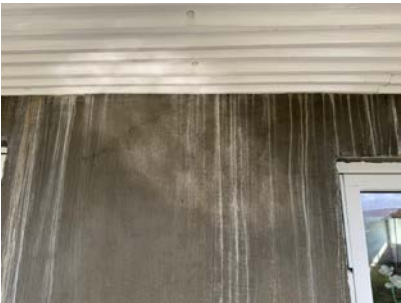
Rennemerker langs grunnmur under altan.

Profilerte plastplater bør utbedres slik at det ikke oppstår unødvendig fuktpåvirkning inntil grunnmuren.

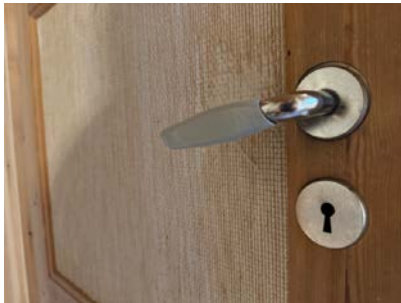
Slitasje på innerdør i u-etg.

Generell oppgradering må påregnes hvis man ønsker dagens standard.

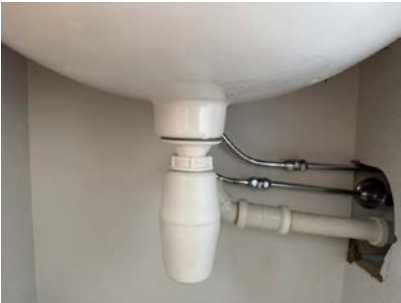
Rørapplegg under servant.

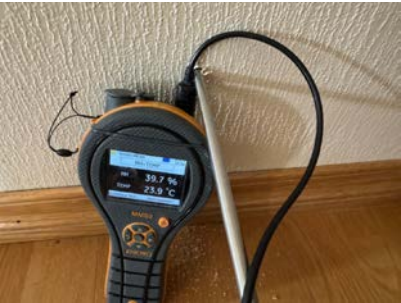
Hulltaking er foretatt i gang. Relativ luftfuktighet ble målt med lang probe. Den viste relativ luftfuktighet på 39,7 % ved en temperatur på 23,9 grader.

Relativ luftfuktighet under 60 % anses å være tørt.  
Relativ luftfuktighet mellom 60-74 % er akseptabelt.  
Relativ luftfuktighet mellom 75-85 % anses å være fuktig.  
Relativ luftfuktighet mellom 86,5-100 % anses å være meget fuktig.  
Relativ luftfuktighet på 100% anses å være vått.

Måling av relativ luftfuktighet.

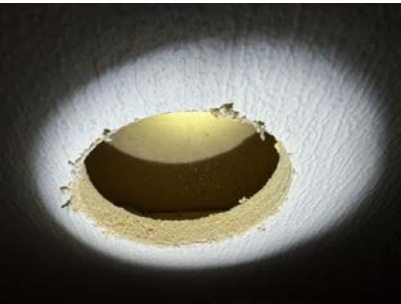
Synlig del av veggkonstruksjon etter hulltaking.

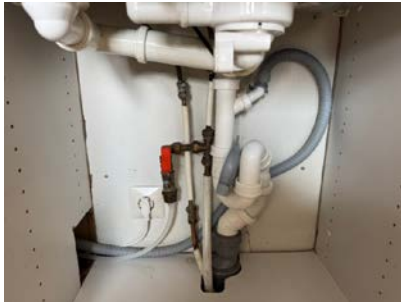
Røropplegg under vask.

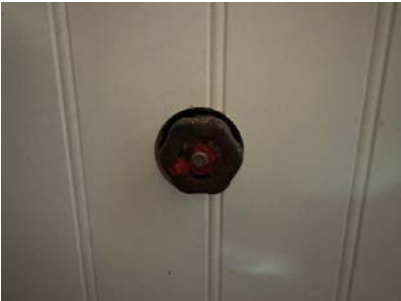
Stoppekran på eldre røropplegg gir en viss risiko for lekkasje og skader v/ bruk/testing. Jeg har derfor ikke testet at stoppekran fungerer.

Stoppekran på vaskerom.

- I forbindelse med oppgradering av våtrom vil det være naturlig med utskiftning av rør.

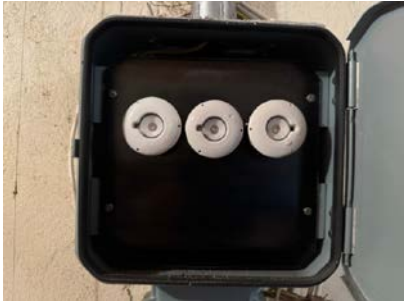
Inntaksikringer i bod.

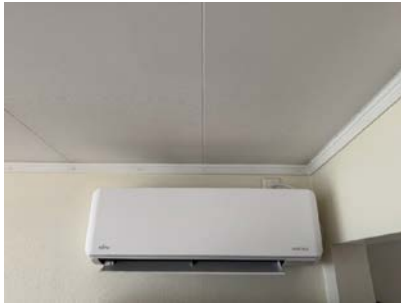
Varmepumpe med uttak i stue.

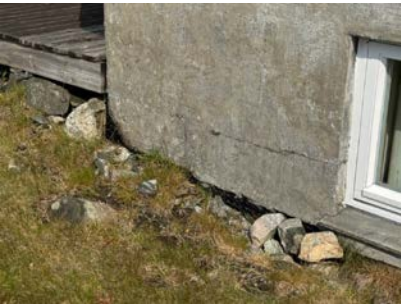
Synlig knotteplast inntil grunnmuren.

- Drenering må skiftes.

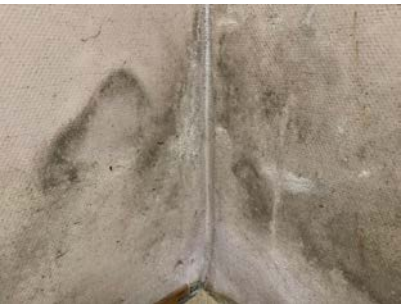
Kostnadsestimat gjelder utbedring av drenering/fuktsikring inntil grunnmuren.

Dreneringen er utilstrekkelig og har idag begrenset effekt.

Kostnadsestimat: Over 300 000
