# Benneshes gate 1, 0169 Oslo

## Tilstandsrapport Eierskifte

Byggeår: 1929 - Kilde: eiendomsverdi.no.

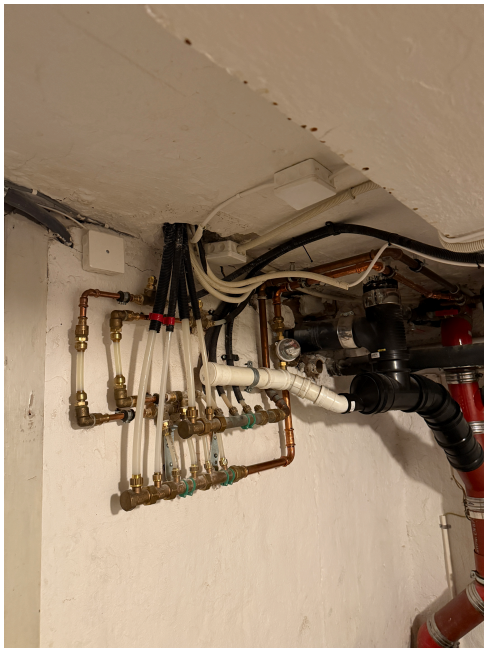
## 6.21 Vannledninger

| Type anlegg | Plast |
| Er det utført arbeider på anlegget etter byggeår? | Nei |
| Har vannrør nådd en alder som gir økt risiko for skader eller følgeskader? | Nei |
| Er det manglende isolering av vannrør hvor det er risiko for frost eller kondens? | Nei |
| Er det registrert tegn til lekkasjer eller skader på vannrør? | Nei |

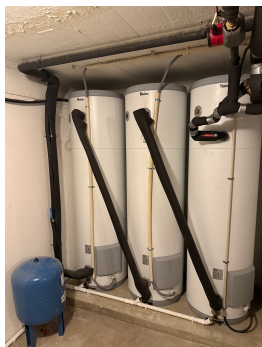
## 6.23 Varmtvann

### Oppsummering av varmtvann

TG-1
