# Tilstandsrapport

2-ROMS LEILIGHET MED MARKTERRASSE

Vangsjordet 1, 1900 FETSUND

Befaringsdato: 07.02.2026

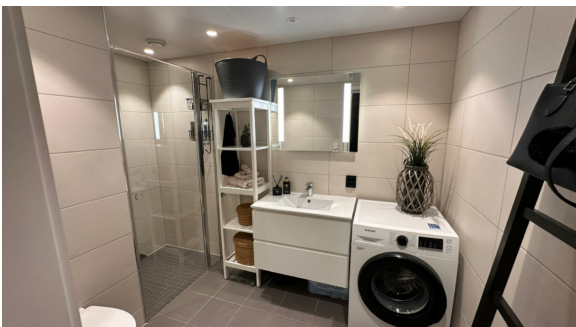
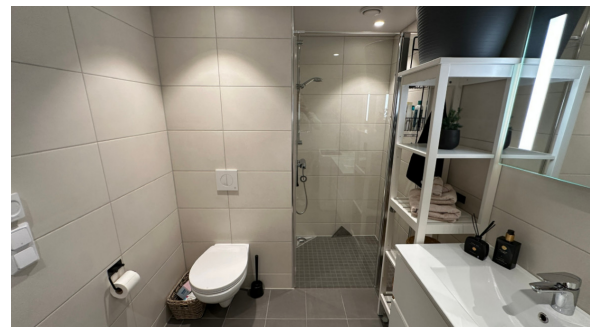
### 1.ETASJE > BAD

## TG 1 Overflater vegger og himling

Blücher hjørne sluk, i rustfritt stål.  
Sluk i dusjsone.

Det ble rutinemessig søkt etter fukt i dusjonens vegger med fuktindikator (Protimeter SM) på befaringen, og det var ingen unormale indikasjoner på fukt. Fuktsøk gir kun en indikasjon og må ikke oppfattes som en garanti for baderommet. Gulv måles ikke.

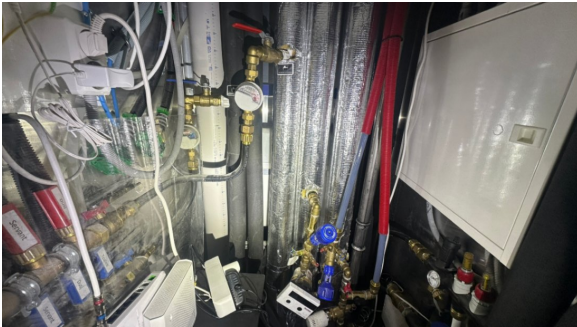
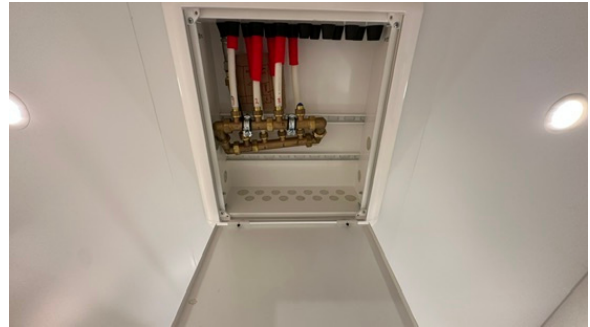
Konsekvens - Ved en eventuell vannlekkasje kan skadeomfanget bli større, siden det ikke er installert system som automatisk stanser vannet.

## TG 1 Avløpsrør

Interne og synlige avløpsrør i plast, ført til felles rørføringer.
