Tilstandsrapport

Enebolig

Villaveien 37 A, 8516 NARVIK

Rapportdato: 25.05.2026

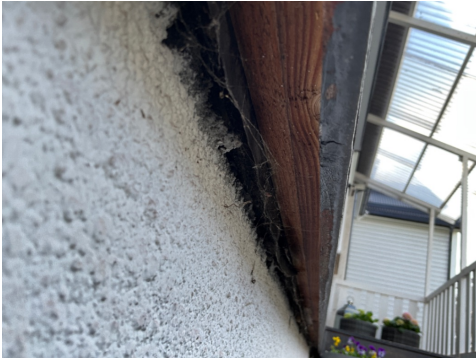
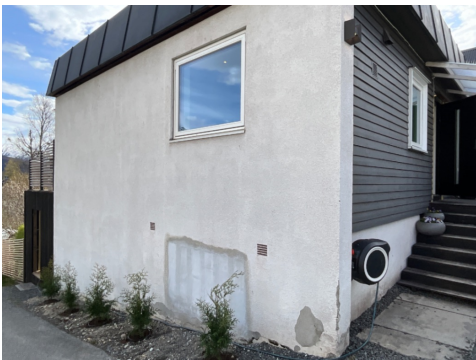
Vurdering av avvik:

- Det er påvist sprekker i murte/pussede fasader.
- Det er ingen eller liten lufting i nedre kant av kledning mot grunnmur.

Kledningen har stedvis noe aldersslitasje og sprekker. Det er også registrert enkelte sår i mur.

Kledningen bør utbedres der det er påvist aldersslitasje og sprekker, samt at sår i mur må repareres. Dette bør gjøres for å hindre videre forringelse av fasaden og redusere risiko for fuktinntrengning og skader på underliggende konstruksjoner. Manglende lufting i nedre kant av kledning kan føre til oppfukning og råteskader, og bør utbedres for å sikre god drenering og levetid på veggkonstruksjonen.

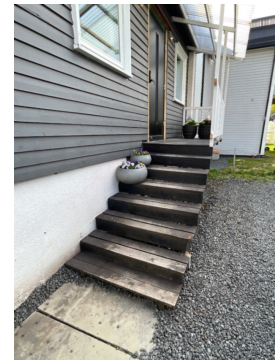
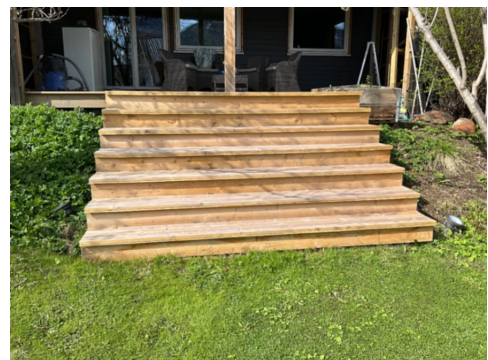
Vurdering av avvik:

- Det er avvik:

Det bør etableres rekkverk på trappene for å ivareta sikkerheten og redusere risikoen for fall og personskader.

Slitt treverk i trappen til hovedinngangen bør utbedres for å forhindre videre forringelse og redusere risikoen for skader.

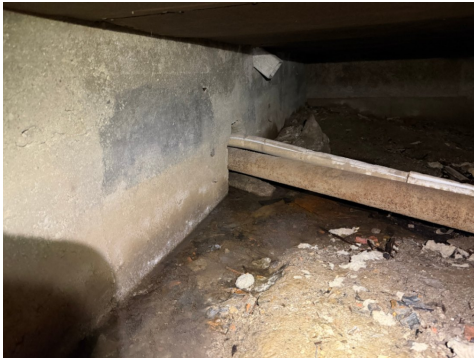
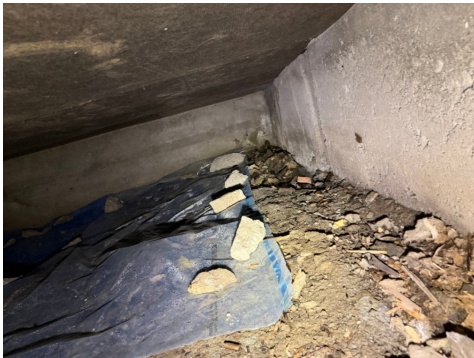
Vurdering av avvik:

Krypjkjelleren er noe jordfuktig. Det anbefales å etablere fuktsperre mot terreng og å forbedre ventileringen.

Manglende tiltak kan føre til økt risiko for fukt- og råteskader i bunnsvill, trebjelkelag og tilstøtende konstruksjoner, samt mulig utvikling av muggsopp og dårlig innemiljø.

Videre bør tilstanden overvåkes jevnlig, og det anbefales å undersøke utilgjengelige deler nærmere for å avdekke eventuelle skjulte skader.

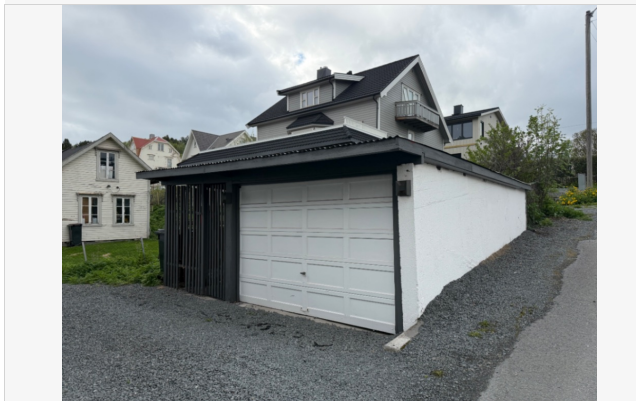
Garasje

- Garasjen har oppgradering/vedlikeholdsbehov.
