# Heimdalsgata 14, 0561 OSLO

## Tilstandsrapport Eierskifte

Befaringsdato  
24.04.2025

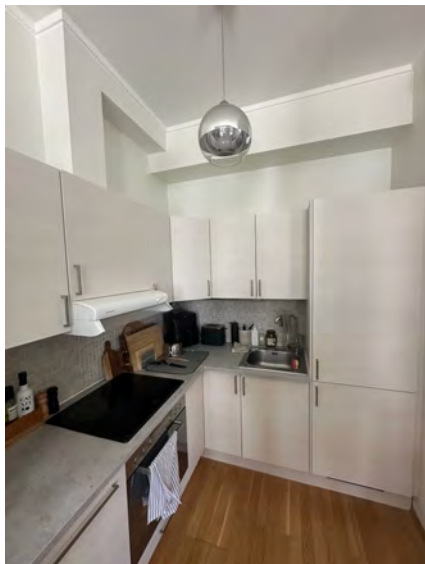
## 6.13 Kjøkken

| Er det påvist fukt /skader rundt vask/kjøleskap/oppvaskmaskin? | Nei |
| Er det påvist skader på kjøkkeninnredning utover normal slitasje? | Nei |

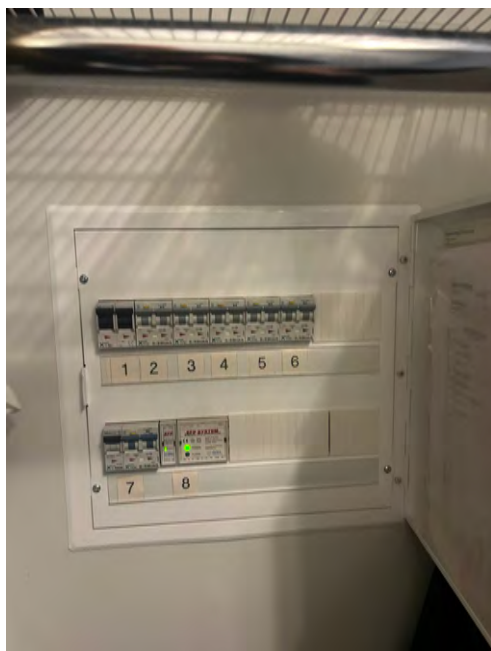
## 6.18 Elektrisk

| Er det foretatt kontroll av det lokale el tilsyn i løpet av de siste 5 år | Nei |
| Type sikringer | Automatsikringer |
| Er det tegn på varmgang (termiske skader) på kabler, brytere, downlight, stikkontakter, og elektrisk utstyr? | Nei |
