# Tilstandsrapport

Selveierleilighet (i blokk)

Lyderhornslie 125, 5178 LODDEFJORD

Befaringsdato: 19.01.2026

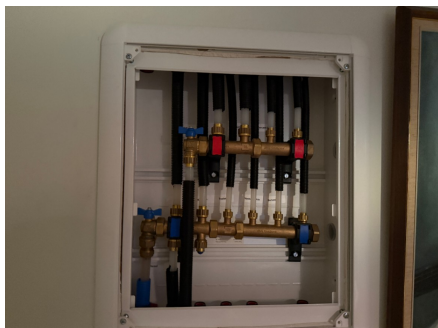
Vurdering gjelder for vannrør i den aktuelle leiligheten. Tilstandsgrad er i hovedsak satt på bakgrunn av alder. Evt. åpenbare feil og mangler kommenteres dersom disse er synlige på befaring. Felles avløpsrør, stigeledninger e.l. er ikke kontrollert. Hovedstamme/vannrør er skjult.

Forventet levetid (iht. Byggforskserien 700.320):  
- Pex-rør: 25-75 år
