Tilstandsrapport

REKKEHUS OVER 2 PLAN MED TERRASSE & BOD

Landskronaveien 314, 2013 SKJETTEN

Befaringsdato: 21.04.2026

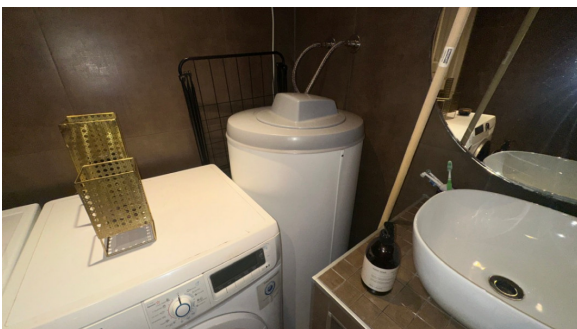
Berederen er tilknyttet strømmettet med fast koblingsboks.

Tilstandsgrad er satt ut fra en helhetlig vurdering samt alder på bereder.

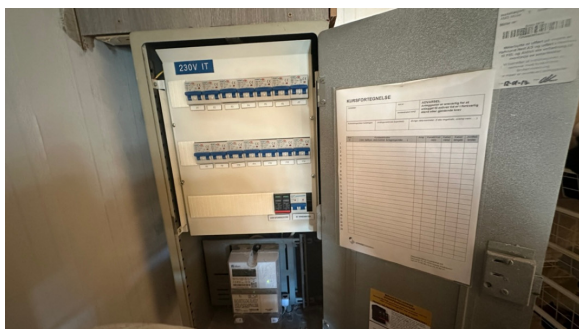
• Kursene i sikringsskapet er ikke identifisert med nummer eller tydelig merking.

Konsekvens: Gir redusert oversikt over elanlegget og kan medføre usikkerhet ved bruk, kontroll, feilsøking og utkobling av de enkelte kursene.
