# Tilstandsrapport

Enebolig

Søre Ådlandsvik 36, 5314 KJERRGARDEN

Befaringsdato: 23.04.2026

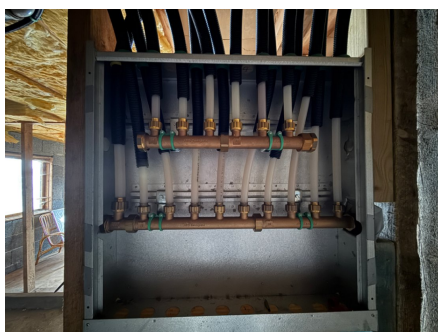
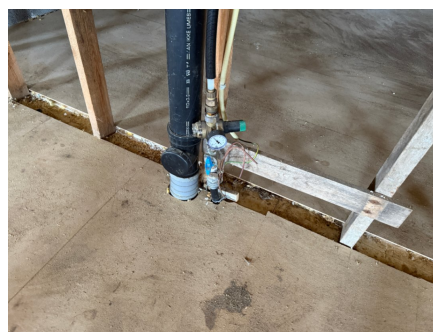
- I forbindelse med oppgradering av våtrom vil det være naturlig med utskiftning av rør.
- Eldre vannrør har blant annet større sannsynlighet for lekkasjer, noe som kan føre til omfattende og kostbare vannskader i boliger.
- Det bør gjøres nærmere undersøkelser av eksisterende røropplegg i underetasjen ved oppgradering. Manglende dokumentasjon medfører en viss usikkerhet omkring evt. ferdigstilling av røropplegget i underetasjen.
