Leilighet  
Harstadrøet 100 D  
2034 Holter

Dato: 19/03/2026

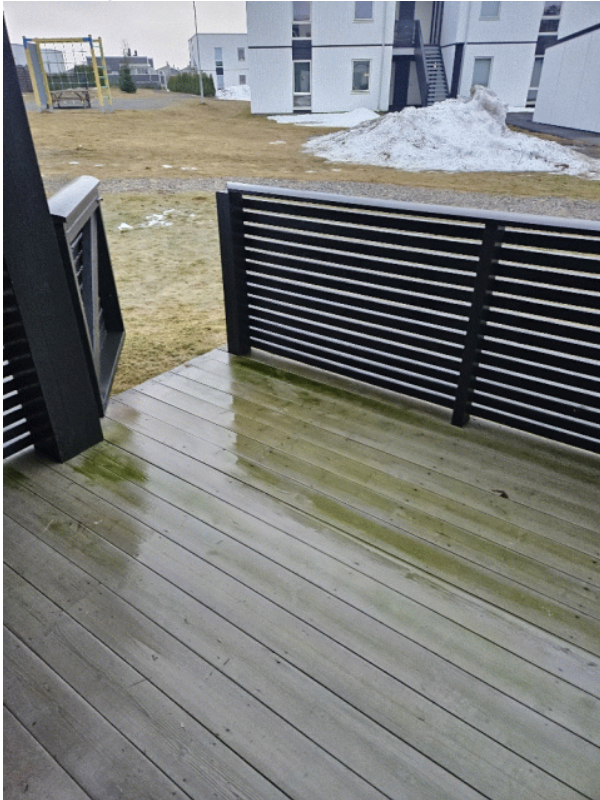
**Merknader:** Utsifting/vedlikehold: Normal tid før utskifting av terrassebord er 10 - 20 år.

Utsifting/vedlikehold: Normal tid før overflatebehandling av terrassebord er 4 - 8 år.
