# Hovinåssvingen 12

# Oppussingsobjekt - Enebolig over 3 plan - Stor tomt på 1356 m<sup>2</sup> -Kort vei til skole, barnehage og offentlig kommunikasjon

Befaringsdato: 03.03.2026

Rapportdato: 11.03.2026

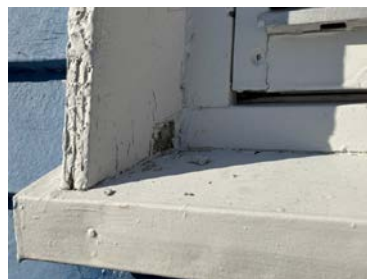
Begynnende råte i bunn av omramming.

Det bør gjennomføres vedlikehold og etter hvert utskifting av vinduer med høy slitasjegrad og redusert funksjonalitet, for å sikre god tetthet, redusere varmetap og unngå ytterligere forringelse eller råteskader.

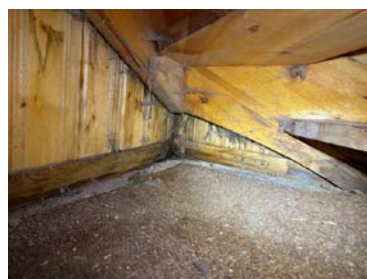
Råte i trekonstruksjon under trapp.
