# Tilstandsrapport

ENEBOLIG OVER 3 PLAN MED  
HYBELLEILIGHET

Tors vei 13, 1465 STRØMMEN

Oppdragsnr.: 22179-26102

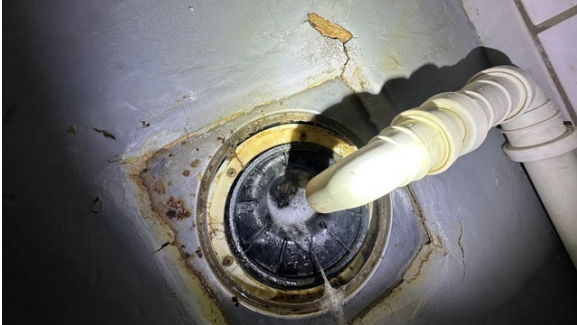
## KJELLER (HYBEL) > BAD/TEKNISK

### TG 1 Sanitærutstyr og innredning

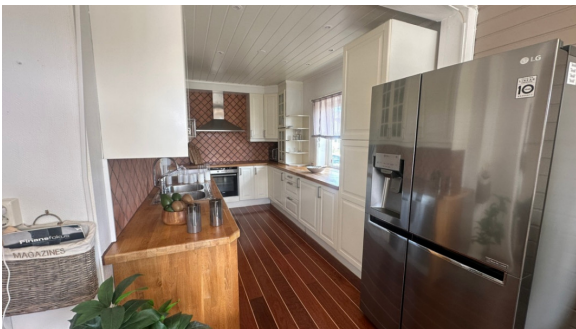
## 1. ETASJE > STUE/KJØKKEN

Det er registrert normal og forventet bruksslitasje på kjøkkeninnredningen.

Tilstandsgrad er satt basert på en helhetlig vurdering av alder, utførelse og generell tilstand.

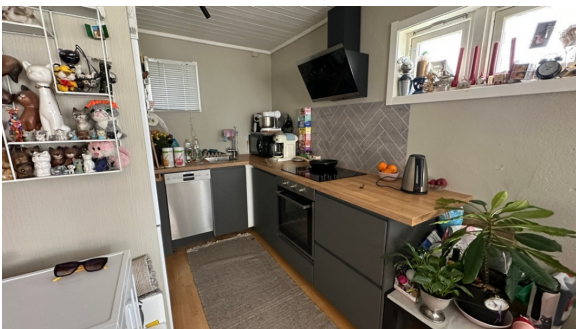
## KJELLER (HYBEL) > STUE/KJØKKEN

Det er registrert normal og forventet bruksslitasje på kjøkkeninnredningen.

Tilstandsgrad er satt basert på en helhetlig vurdering av alder, utførelse og generell tilstand.

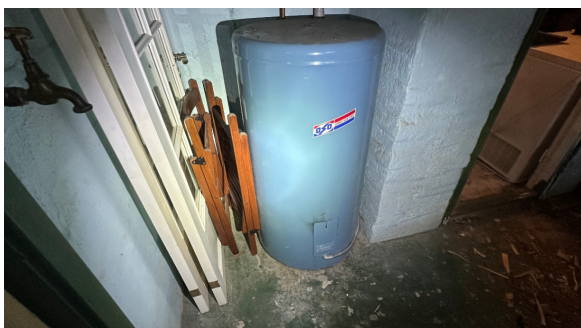
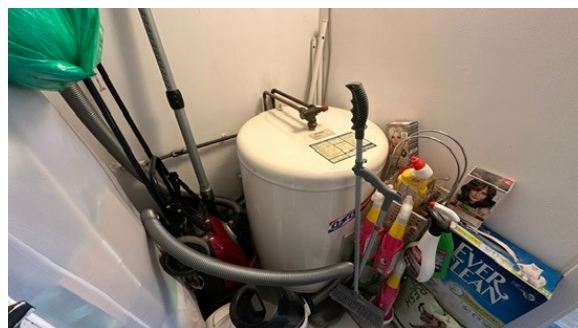
Konsekvens - alder = vannlekkasje. Stikkontakt = mulig brannfare, i verste fall.

Tidspunkt for utskifting av begge VVB nærmer seg.
