Hauglandshella 22 A

Tilstandsrapport

Eierskifte

Boligtype: Vertikaldelt tomannsbolig
Byggeår: 2025
BRA: 129 m²
BRA-i: 129 m²
Rapportdato: 26.3.2026 (Gyldig til 26.3.2027)

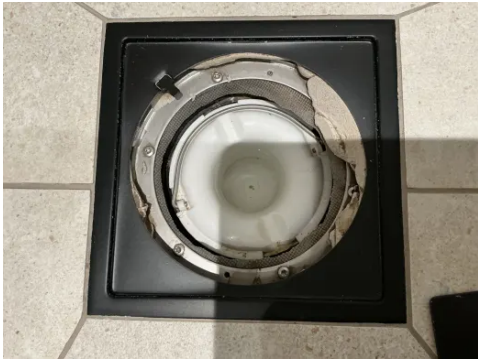
Beskrivelse av overflate	
Fliser på gulv. Fliser på vegg i dusjsone og ellers malte vegger.	
Er det gjennomført arbeider etter opprinnelig byggeår?	Nei
Er det påvist avvik i krav om høydeforskjell på tettesjikt/fall til sluk?	Nei
Er det fare for at lekkasjevann fra installasjoner i rommet ikke når sluket?	Nei
Er vindu eller dør plassert i våtsone (utsatt for vannsprut)?	Nei
Er det gjennomføringer i vegg/tak mot kald sone?	Nei
Er det registrert riss, sprekker i fuger, bom (hulrom) under flis?	Nei
Er det påvist tegn på sopp/råteskader/fuktskader på overflater eller skadedyr?	Nei
Er det registrert knirk i gulvet?	Ikke aktuelt (gjelder ikke flislagt gulv)
