Lille Damsgårdsveien 59

Tilstandsrapport

Eierskifte

Rapportdato: 15.5.2026 (Gyldig til 15.5.2027)

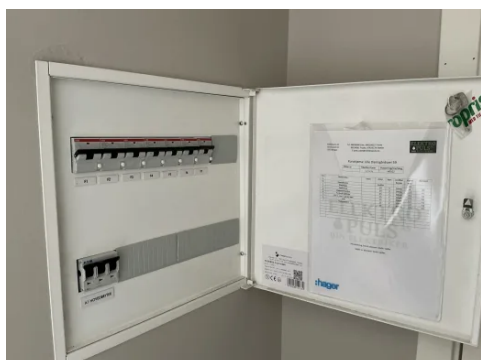
6.7 Elektrisk

Er det foretatt kontroll av det lokale el-tilsyn eller utført utvidet el-kontroll i løpet av de siste 5 år?	Nei
Type sikringer	Automatsikringer
Har eier opplyst om arbeider utført etter opprinnelig byggeår?	Ja
Se «tiltak» for mer informasjon vedr oppgraderinger.	
Er det manglende samsvarserklæring på arbeider utført etter 01.01.1999?	Nei
Er det manglende kursfortegnelse?	Nei
Er det manglende samsvar mellom kursfortegnelse og antall sikringer?	Nei

Er det tegn på varmgang (termiske skader) på kabler, brytere, downlight, stikkontakter, og elektrisk utstyr?	Nei
Er plugg (støpsel) på berederen brunsvidd?	Ikke relevant, fast tilkobling
Er kabler utilstrekkelig festet?	Nei
Er det tegn til at kabelinnføringer og hull i inntak og sikringsskap ikke er tette?	Nei
Spørsmål til eier: Løses sikringene ofte ut?	Nei
Spørsmål til eier: Har det vært brann, branntilløp eller varmgang i anlegget?	Nei

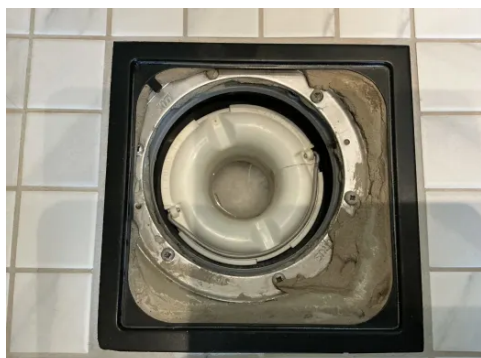
6.11 Våtrom: Bad

Bygningsdel	Oppsummert begrunnelse for tilstandsgrad
Kjøkken - Avtrekk	TG 2 pga kullfilter (Ref NS 3600)
Våtrom: Bad - Membran, tettesjikt og sluk	TG 2 pga manglende lekkasjesikring ifm vannskap.
