Heimdalsgata 5, 0561 OSLO

Tilstandsrapport Eierskifte

Boligtype: Boligblokk

Byggeår: 1898

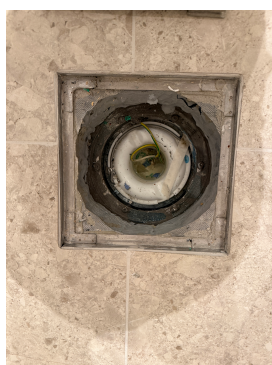
6.19 Avløpsrør

Type avløpsrør	Plast
Er det gjennomført arbeider på anlegget etter byggeår?	Ja
Hoved badet er pusset opp i 2026 Hybel bad er fra 2007	
Er det manglende lufting av kloakk over tak?	Nei
Er det sen avrenning fra tappested?	Nei
Mangler det stakemuligheter på avløpsanlegget?	Nei
Har avløpsrør nådd en alder som gir økt risiko for skader eller følgeskader?	Nei
Oppsummering av avløpsrør	TG-1
Staking kan gjennomføres via avløp til installasjoner og sluk.

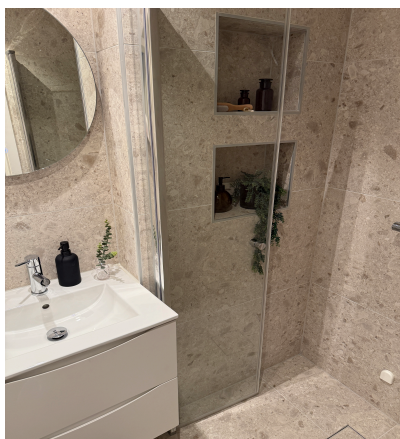
6.22 Våtrom:

Det registreres ingen fukt og fungerer som tiltenkt
