# Tilstandsrapport

Boligbygg med flere boenheter

Munkebekksmauet 12, 5011 BERGEN

Befaringsdato: 06.03.2025

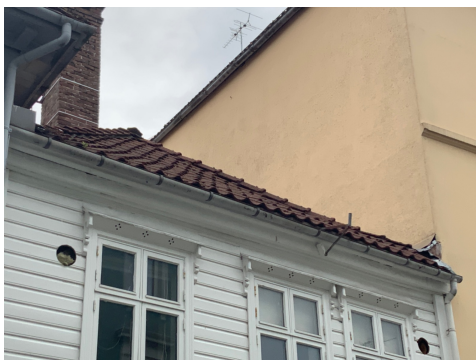
- Tidspunkt for utskiftning av takteking nærmer seg.
- Tidspunkt for utskiftning av undertak nærmer seg.

Yttertak er tekket med betongtakstein.

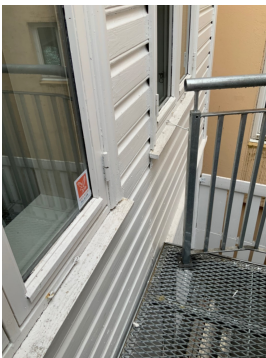
Åpning mellom vegg og trapperepos mer enn 10 cm.

- Rekkverket er såpass lavt at det på grunn av sikkerhetsmessige forhold anbefales økning av høyde.
- Rekkverkshøyde må endres for å tilfredsstille krav på byggemeldingstidspunktet.
- Åpninger i rekkverk må endres for å tilfredsstille krav på byggemeldingstidspunktet.

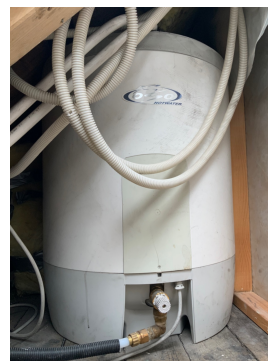
Leilighet H0201; varmtvannstank på loftet.

- Det bør etableres tilfredsstillende el-tilkobling etter gjeldende forskrift.

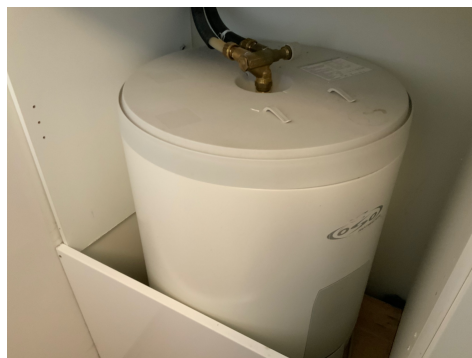
Leilighet H0101; varmtvannstank montert på soverom.

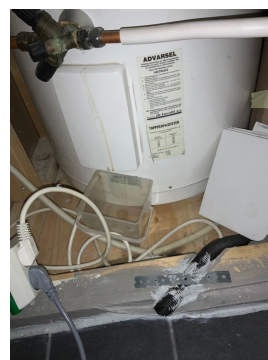
Leilighet 0301; varmtvannstank montert i hukk ved bad.

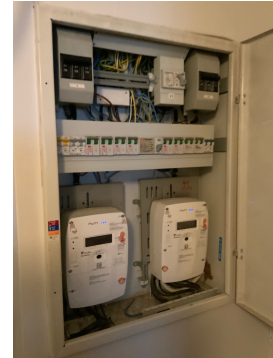
Boligen har automatsikringer med innebygget jordfeilbryter.  
Det elektriske anlegget er ikke nærmere vurdert av takstmann, da det krever spesialkompetanse og autorisasjon (godkjent elektroforetak).  
Hvis takstmannen registrerer øyensynlige avvik, eller blir rapportert tilsvarende avvik, vil dette bli kommentert:  
Kursfortegnelsen samsvarer ikke med automatsikringer i sikringsskapene. Må merkes.

Leilighetene H0101 og H0201 deler sikringsskap i fellesgang/  
hovedinngang.

På generelt grunnlag anbefales det en utvidet el-kontroll i overgangen kjøp/ salg.

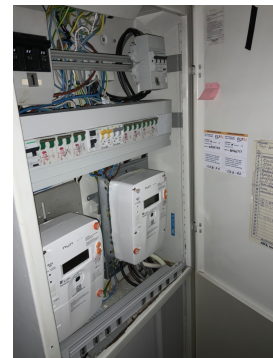
Leilighetene H0202 og H0301 deler sikringsskap, montert i H0202 (i gangen)

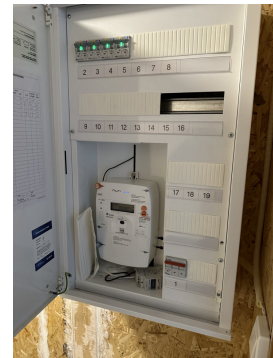
Sikringsskap for fellesområder, montert i fellesområde, 1 etg.
