NØSTET

# Munkebekksmauet 12

Befaringsdato: 06.03.2025

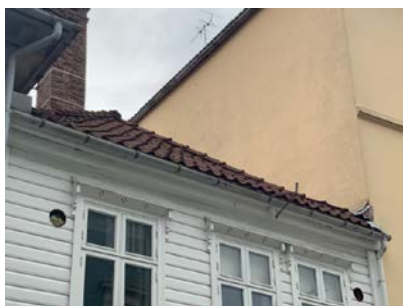
Yttertak er teknet med betongtakstein.

- Tidspunkt for utskiftning av takteking nærmer seg.
- Tidspunkt for utskiftning av undertak nærmer seg.

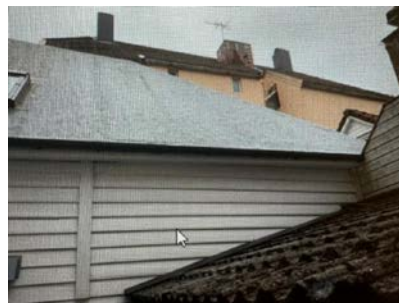
Bakbygg; yttertak teknet i 2020 med takbelegg (protanduk). Besiktiget fra bakgård/ baktrapp.

Yttertak i bakbygg er teknet med takpapp (protanduk).

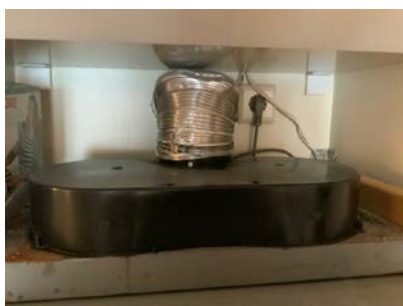
Avtrekk fungerte tilfredsstillende ved funksjonstest.

Avtrekk i yttervegg..

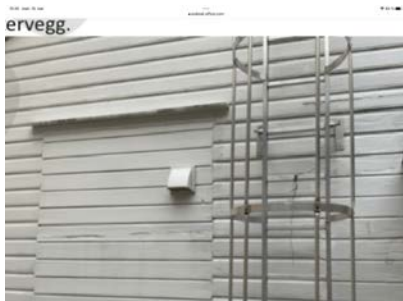
Avtrekk fra kjøkken i yttervegg

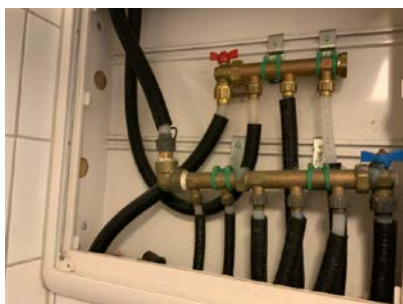
Rørskap/ fordelerskap, rør-i-rør (leilighet H0101).

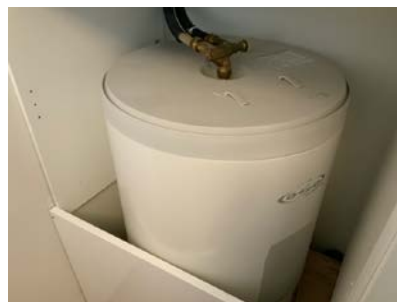
Leilighet H0101; varmtvannstank montert på soverom.

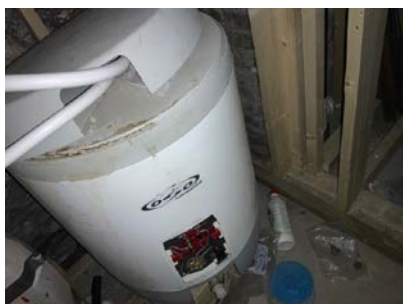
Leilighet H0202; varmtvannsbereider montert i 1 etg./ fellesområder. Plasseringen er midlertidig.
