# Tilstandsrapport

TOMANNSBOLIG OVER 2 PLAN MED  
TERRASSER I HAGE

Solkroken 18, 0664 OSLO

# gnr. 139, bnr. 41, snr. 1

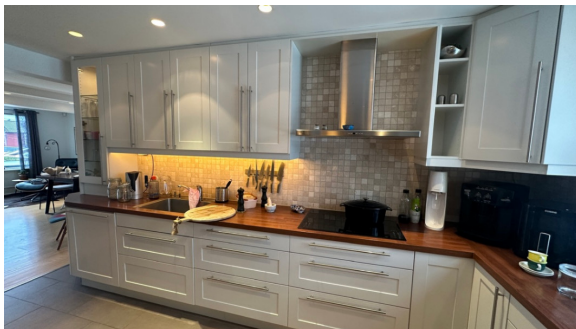
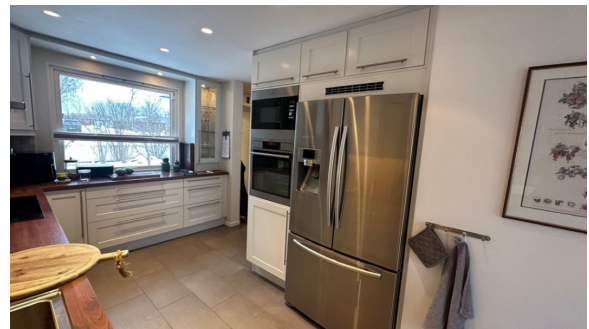
## 1. ETASJE > KJØKKEN/SPISESTUE

Det er registrert normal og forventet bruksslitasje på kjøkkenet, med merker og riper som er typiske for alderen og bruken.

Tilstandsgrad satt ut fra helhetlig vurdering av rommet, innredning og den er ikke nedsatt.

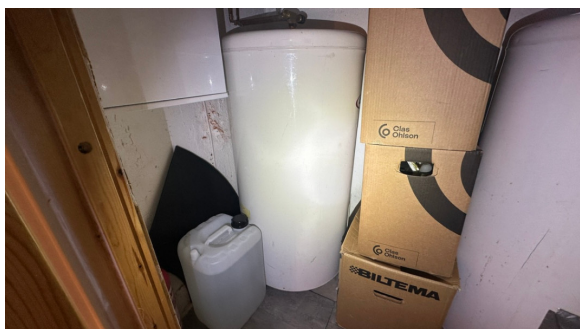
Konsekvens - alder = vannlekkasje.

Tidspunkt for utskifting nærmer seg.
