# Tilstandsrapport

Selveierleilighet (i blokk)

Øvre Lyngbø 6 E, 5164 LAKSEVÅG

Befaringsdato: 19.02.2026

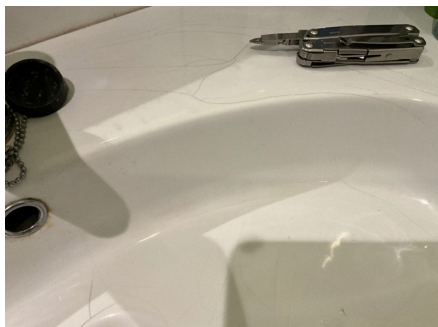
- Krakkelering i servant.
- Det vegghengte toalettet har en innebygd systerne uten dreksåpning eller spalte nederst. Dette betyr at hvis det oppstår lekkasje inne i sisternen, kan vann samle seg bak veggen og føre til skjulte skader som ikke oppdages umiddelbart.

- Andre tiltak:
- Avvik er av visuell betydning. Sanitærutstyr og innredning skiftes etter ønske/behov.
- Det var ikke krav om lekkasjesikring av innebygget sistern ved byggetidspunktet. Installasjonen bør jevnlig overvåkes.
