Tilstandsrapport

Tomannsbolig

Konvallveien 30, 1911 FLATEBY

Befaringsdato: 06.05.2026

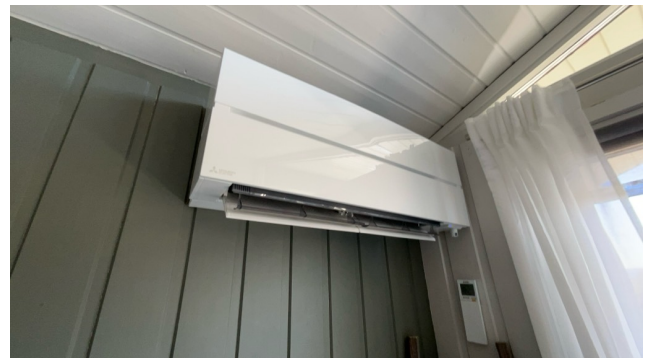
Varmepumpe fra 2022. Varmepumpe fremstår med tiltenkt funksjon og vurdert opp mot alder. Jevnlig service er anbefalt for god ivaretagelse. Ev.t kommende vedlikehold tilfaller ny eier.

Årstall: 2022 Kilde: Produksjonsår på produkt
