# Tilstandsrapport

📍 Rolvsrudveien 28, 1461 LØRENSKOG

# gnr. 102, bnr. 371

Oppdragsnr.: 22617-1043

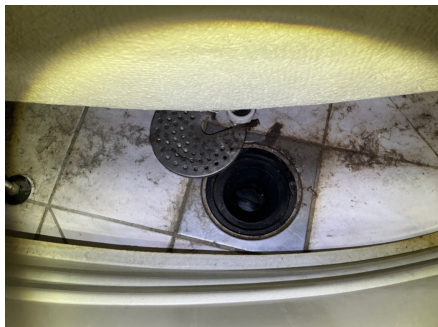
- Det er avvik:
- Membranen kan ikke konstateres visuelt, og det foreligger ikke dokumentasjon som etter vurderingskriterier i NS3600 gir TG 2.
- Konstruksjonen er oppført før det kom krav om vanntett sjikt i alle våtsoner. Bad fra denne tidsperioden har generelt større mulighet for fuktrelaterte skader. Fuktsikringen her er usikker, og bygningsdelen har passert forventet levetid, noe som gir økt mulighet for alders- og slitasjerelaterte fuktproblemer. Jevnlig oppfølging anbefales, og et nytt tettesjikt må påregnes innen nær fremtid.

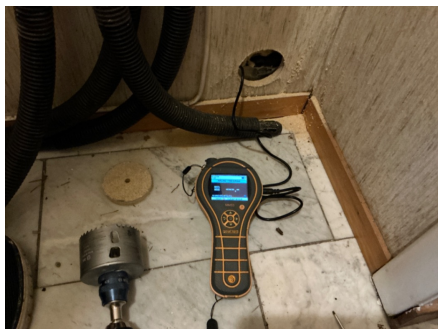
Tilstandsgraden (TG):

TG 0 er gitt, da målingen og observasjonene ved hullet ikke avdekket fuktskader, i tråd med bestemmelser i NS 3600, men reflekterer ikke alder for denne vurderingen.

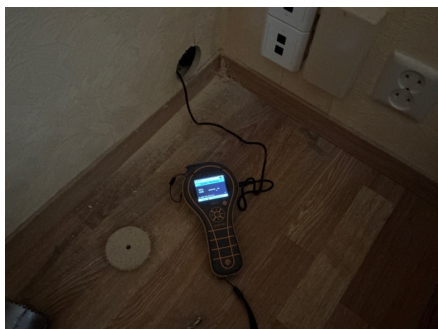
Tilstandsgraden (TG):

TG 0 er gitt, da målingen og observasjonene ved hullet ikke avdekket fuktskader, i tråd med bestemmelser i NS 3600, men reflekterer ikke alder for denne vurderingen.

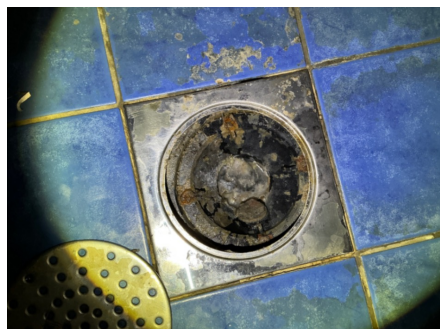
- Konstruksjonen er oppført før det kom krav om vanntett sjikt i alle våtsoner.

Bad fra denne tidsperioden har generelt større mulighet for fuktrelaterte skader. Fuktsikringen her er usikker, og bygningsdelen har passert forventet levetid, noe som gir økt mulighet for alders- og slitasjerelaterte fuktproblemer. Jevnlig oppfølging anbefales, og et nytt tettesjikt må påregnes innen nær fremtid.
