# Tilstandsrapport

ENEBOLIG OVER 2 PLAN MED TERRASSE OG  
CARPORT

Lerdalsgata 8, 1467 STRØMMEN

Befaringsdato: 05.12.2025

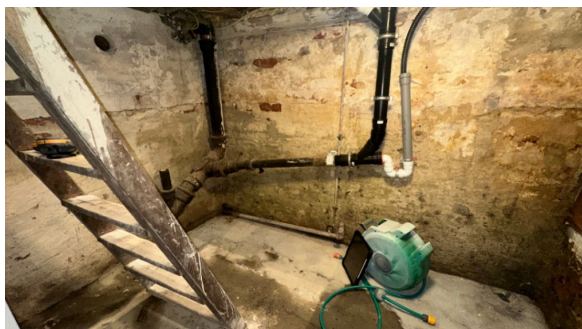
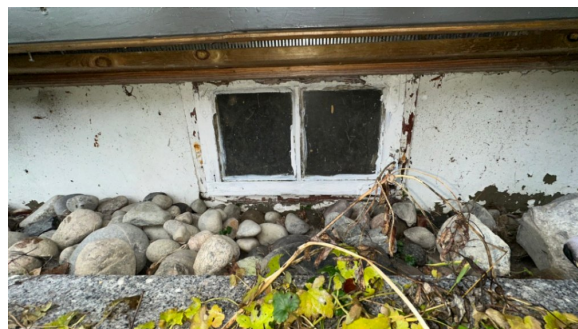
Konsekvens - Begrenset inspeksjonsmulighet kan medføre risiko for skjulte fukt- og råteskader i bærende trekonstruksjoner.

Det anbefales også å legge ut isolerende plastmatter (vintermatter) over bakken, for å redusere fukt og kondens fra grunnen som kan påvirke bjelkelaget over tid.

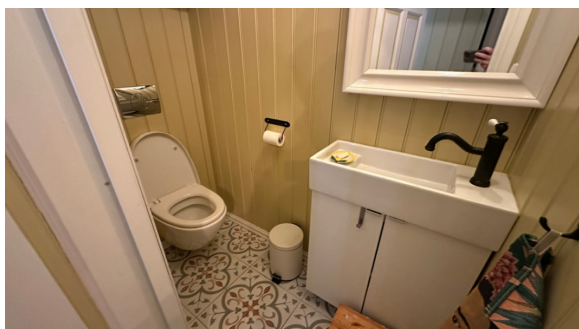
Konsekvens - Manglende avtrekk kan føre til dårlig luftkvalitet, luktproblemer og økt fuktbelastning over tid.

- Tiltak:
- For å lukke avviket må mekanisk avtrekk ettermonteres.

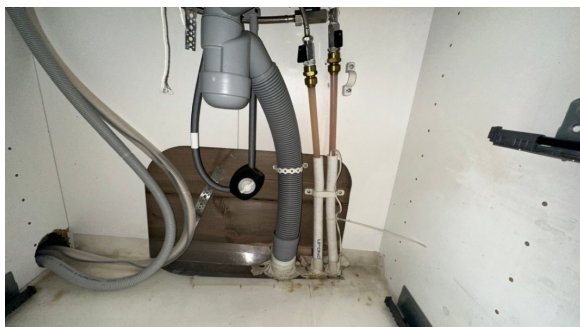
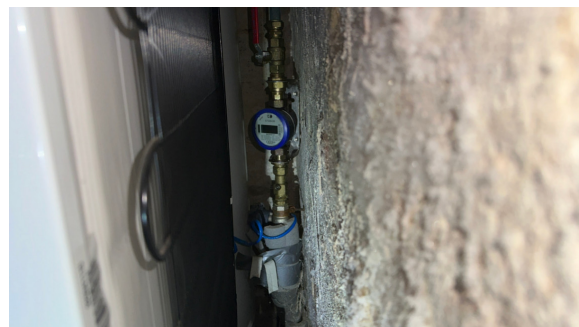
Tilstandsgrad er satt ut fra vurdering av de bygningsdelene som var tilgjengelige og mulige å bedømme ut fra en visuell befaring, og alder.

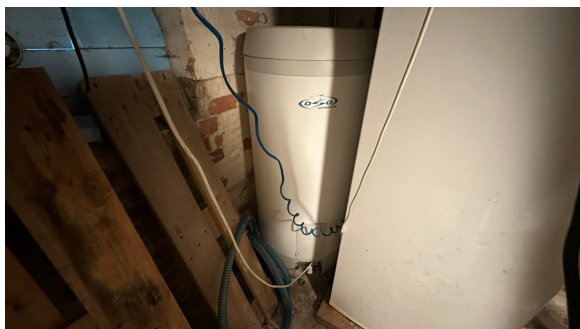
Tilstandsgrad er satt ut fra en helhetlig vurdering samt alder på bereder.

Det er ikke sluk i rommet der berederen er plassert, men det er montert lekkasjevarsler med sensor i rommet som kompenserende tiltak.

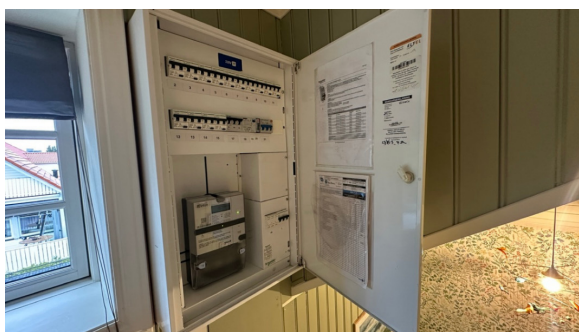
I henhold til gjeldende forskrift og standard må alle avvik, store og små, utbedres for å oppnå TG1 på det elektriske anlegget.
