# Orionvegen 22, 2165 HVAM.

## Tilstandsrapport Eierskifte

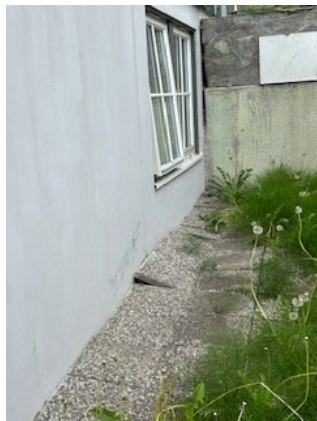
### 6.2 Grunnmur og fundament

| Er det påvist sprekker/riss eller skader? | Nei |
| Ingen merknader til grunnmur og fundament. | |

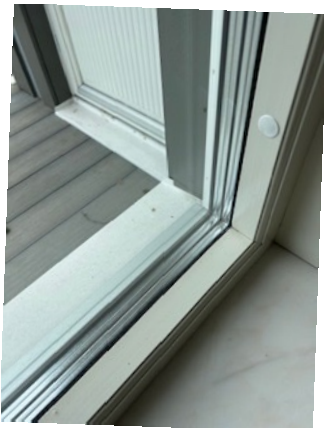
## 6.5 Vinduer og dører

Vinduer: 2-lags isolerglassvinduer i trekarmen fra byggeår.  
Innerdører: profilerte hvite innerdører.  
Balkongdører : 1-fløyet tredør med glassfelt fra byggeår.  
Ytterdører: Isolert ytterdør i 1.etg.

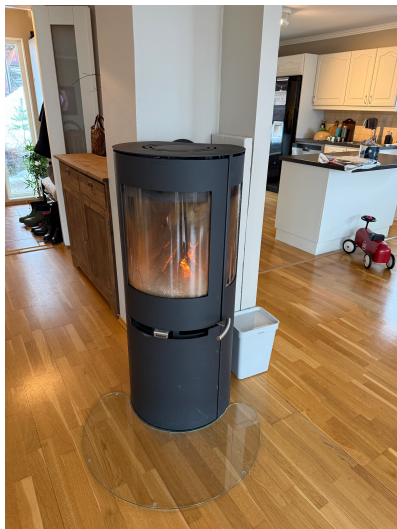
## 6.13 Ildsted/Skorstein

| Er det synlige skader i skorstein, beslag eller fuger? | Nei |
| Er det avvik i forhold til høyde på pipe over tak? | Ikke kontrollerbart |

Det registreres ikke noen sprekker eller tegn til skader ved en visuell inspeksjon av innvendige overflater på pipa.

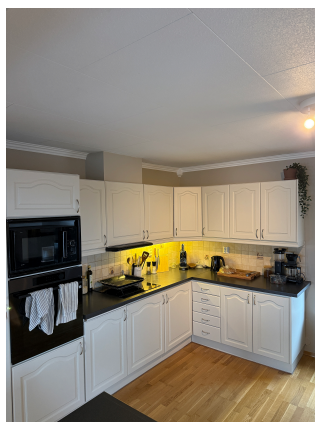
## 6.14 Kjøkken:

| Er det påvist fukt /skader rundt vask/kjøleskap/oppvaskmaskin? | Nei |
| Er det påvist skader på kjøkkeninnredning utover normal slitasje? | Nei |

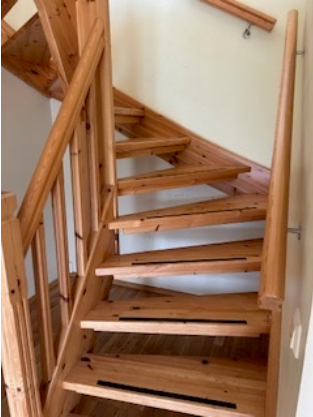
## 6.18 Trapp

Innvendig trapp er en åpen tretrapp.

Ingen merknader.

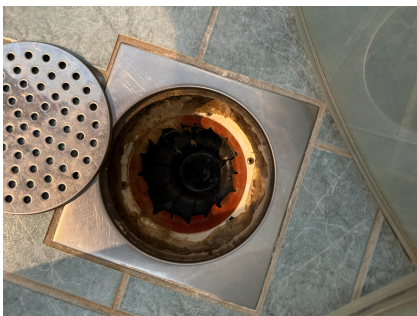
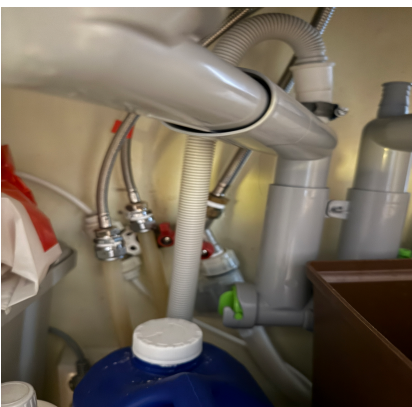
## 6.19 Avløpsrør

Plast

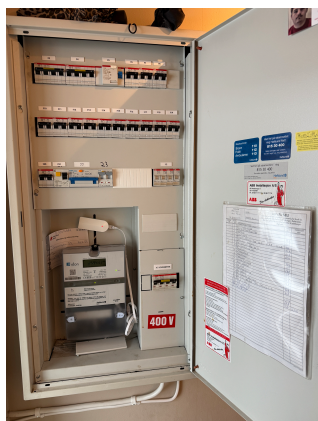
## 6.21 Elektrisk

Er det foretatt kontroll av det lokale el tilsyn i løpet av de siste 5 år

Ja 2025

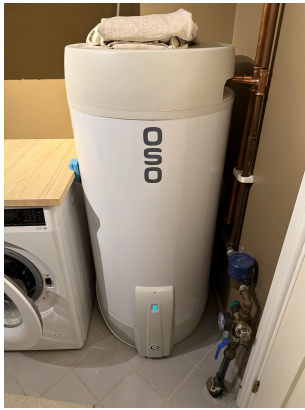
Plassering bereder

Vaskerom

| Plassert på gulv | |
