# Tilstandsrapport

Støperiveien 8, 2010 STRØMMEN

# gnr. 77, bnr. 1340, snr. 58

Befaringsdato: 26.11.2025

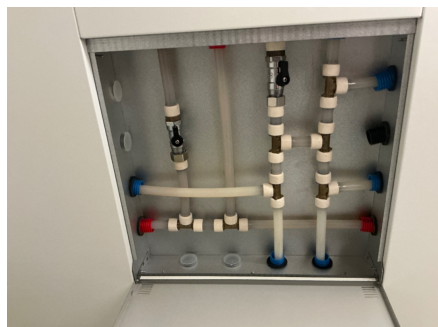
Hovedstoppekran: Plassert i himling på bad.

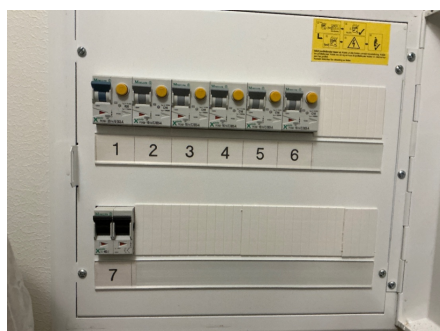
10. Foreta en helhetsvurdering av det elektriske anlegget, dets alder, allmenne tilstand og fare for liv og helse. Bør det elektriske anlegget ha en utvidet el-kontroll?

Nei
