SILKOSFELTET

Olaf Aakranns veg 25

## Påbegynt rehabilitering av enebolig m/nytt tilbygg fra 2024| Familievennlig planløsning|Populært og barnevennlig område!

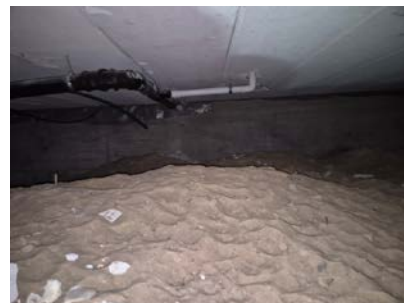
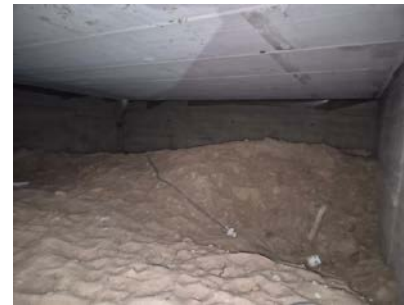
Det bør gjennomføres jevnlig overvåkning av krypkjelleren for å avdekke eventuelle endringer eller forverring av skader. Tiltak mot skadedyr bør vurderes, da slike miljøer ofte har økt risiko for angrep. Det må påregnes et fuktmiljø i krypkjelleren, og det kan derfor ikke utelukkes at ytterligere skader kan oppstå over tid.

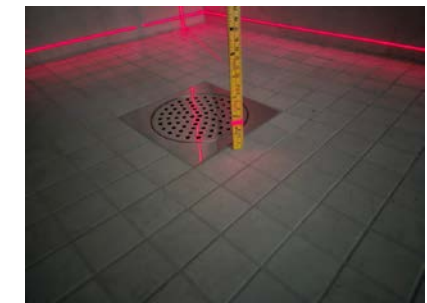
Baderommets etablerte fuktsikring, samt fallforhold vurderes å tilfredsstillende dagens byggeforskrifter. Kostnadsestimat for ferdigstillelse av baderommet.

Kostnadsestimat: 50 000 - 100 000
