# Tilstandsrapport

Sloreåsen 8, 1257 OSLO

Befaringsdato: 19.12.2025

Rapportdato: 08.01.2026

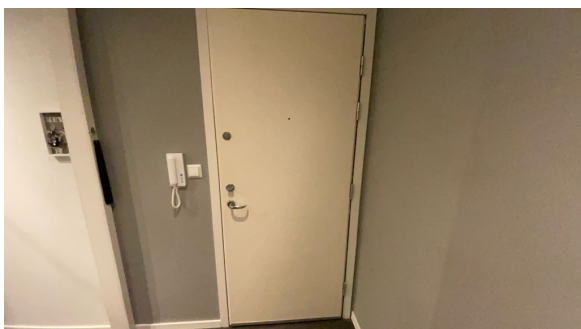
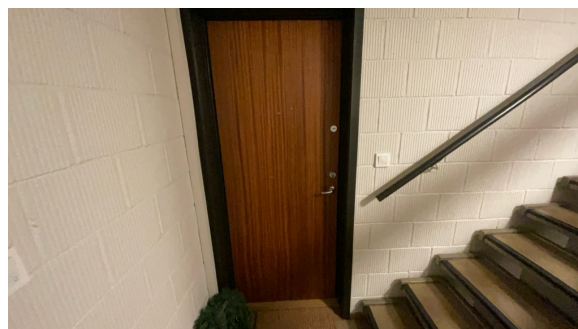
Inngangsdør

Dør i finert treverk i teak eller lignende til leiligheten, døren har malt innside, dørkikkert og sikkerhetslås. Merket med brann- og lydklassifikasjon.

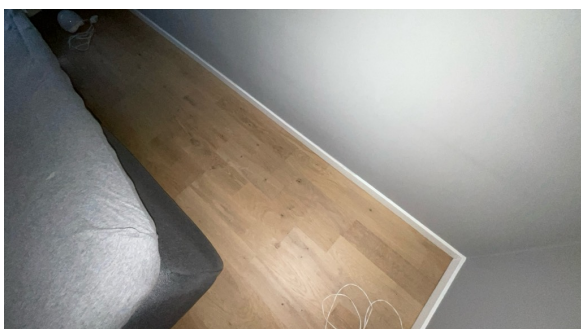
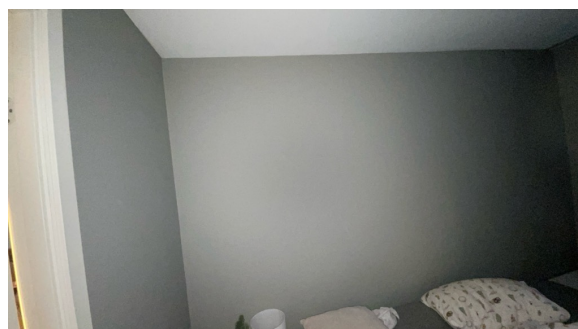
overflater

Parkett på betongdekke fra byggeår. Målt planhets-avvik i stue gjennom hele rommet, måling viser høydeforskjell fra hjørnet ved bod på balkong til hjørnet med vaskerom/bad på 30 mm, i gangen er det målt 15 mm.

- Det er målt høydeforskjell på mellom 15-30 mm gjennom hele rommet. Tilstandsgrad 2 gis med bakgrunn i standardens krav til godkjente måleavvik.

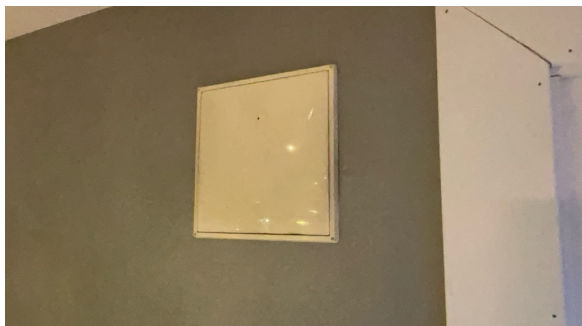
Ventilasjon

Rens av ventilasjonsanlegg for alle boenheter i borettslaget i august 2025. Arbeid utført av Aktiv ventilasjon. Arbeidet inkluderte rens av avtrekkskanaler og ventilene til disse.

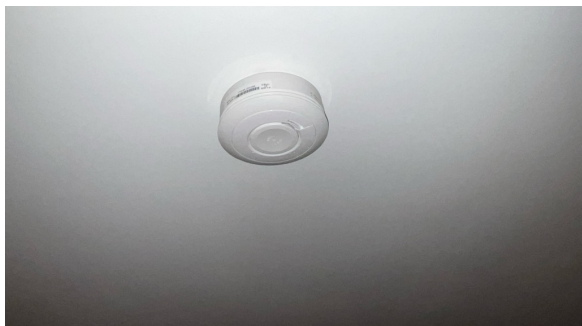
1. Er det mangler for brannslukningsutstyr i boligen iht. forskriftskrav på søknadstidspunktet, men minst Byggeforskrift 1985?  
**Nei**
2. Er det skader på brannslukkingsutstyr eller er apparatet eldre enn 10 år?  
**Nei**
3. Er det mangler på røykvarsler i boligen iht. forskriftskrav på søknadstidspunktet, men minst Byggeforskrift 1985?  
**Nei**
4. Er det skader på røykvarslere?  
**Nei**
