# Tilstandsrapport

Halvpart av vertikaldelt tomannsbolig

Fæsterlien 31 A, 5184 OLSVIK

# gnr. 143, bnr. 841

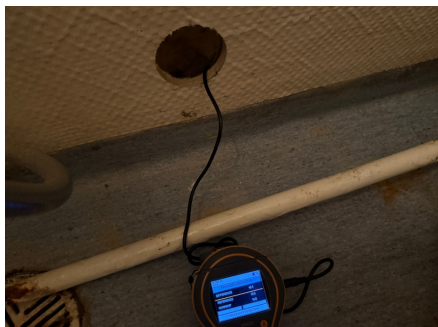
- Påforede kjellervegger i eldre konstruksjoner under terreng vurderes som en risikokonstruksjon, med mulighet for skjulte skader som treødeleggende sopper, muggsopp og skadeinsekter. Det anbefales å overvåke situasjonen over tid og iverksette tiltak ved tegn til fukt- eller muggproblematikk. Tiltak bør sees i sammenheng med kjellerveggs konstruksjon og dreneringsforhold, som ikke oppfyller dagens krav.

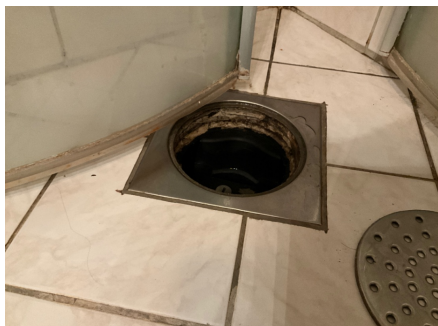
## UNDERETASJE > BAD (5,3 M<sup>2</sup>)

### TG 1 Sanitærutstyr og innredning

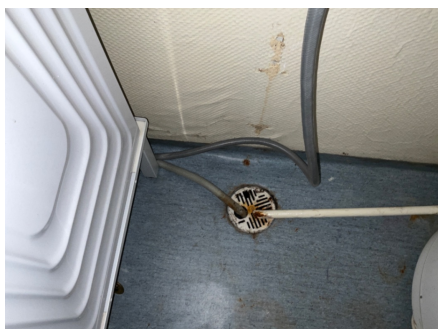
## UNDERETASJE > VASKEROM (3,3 M<sup>2</sup>)

### **TG 2** Sanitærutstyr og innredning

- Andre tiltak:
- Avvik av visuell betydning.

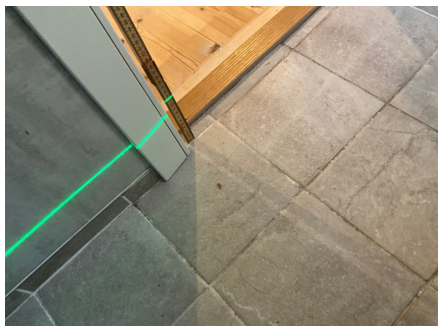
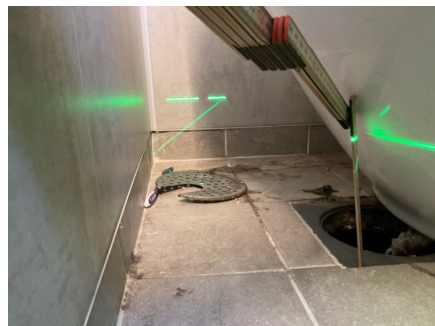
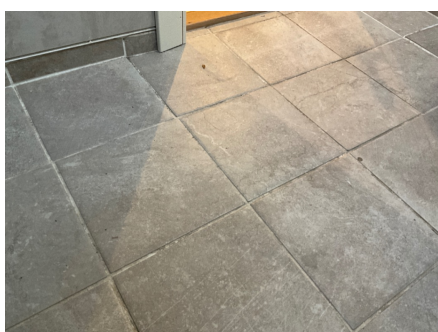
## 2. ETASJE > BAD (IKKE MÅLBART AREAL)

### TG 2 Sluk, membran og tettesjikt

- Elektrisk avtrekksvifte bør monteres for å lukke avviket.
- Dårlig ventilasjon på et våtrom kan føre til alvorlige konsekvenser som fuktskader og muggvekst.
