Fæsterlien 31A

FÆSTERLIEN 31A

# gnr. 143, bnr. 841

Befaringsdato: 14.01.2026

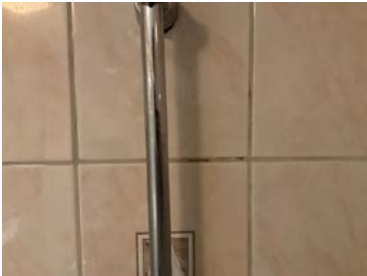
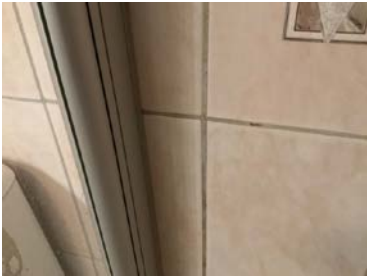
### UNDERETASJE > BAD (5,3 M²)

#### 1 TG 2 Overflater Gulv

- Vær oppmerksom ved bruk. For å få tilstandsgrad 0 eller 1 må gulvet bygges om, for å få riktig fall til sluk. Det vil imidlertid sjelden være økonomisk rasjonelt som et enkeltstående tiltak. Ved en eventuell renovering, påse at våtrommet bygges med riktig fall til sluk.
- Det må påregnes oppgraderinger..

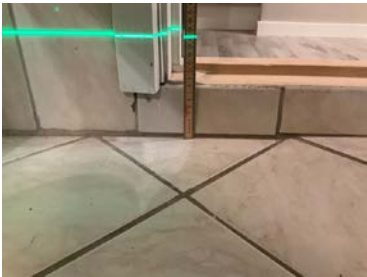
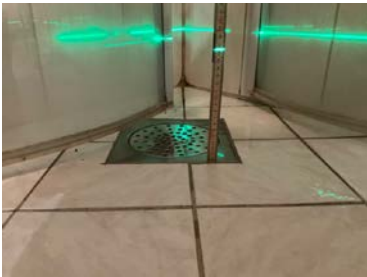
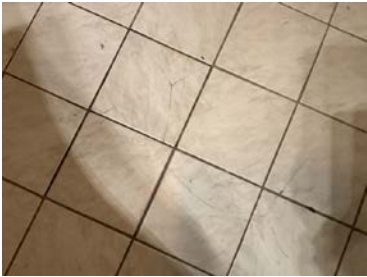
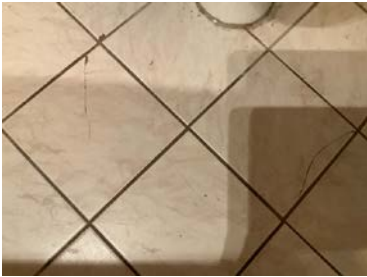
### UNDERETASJE > BAD (5,3 M²)

#### 1 TG 3 Sluk, membran og tettesjikt

**Kostnadsestimat: 200 000 - 500 000**

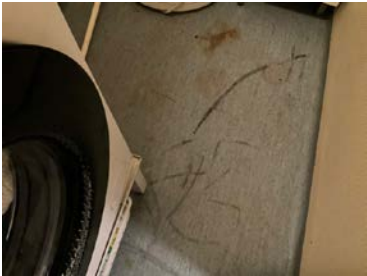
## UNDERETASJE > VASKEROM (3,3 M²)

### Sluk, membran og tettesjikt

- Konsekvens/tiltak**
- Overvåk tilstanden jevnlig. For å få tilstandsgrad 0 eller 1 må slukløsningen skiftes ut og sannsynligvis må også membransjiktet skiftes/utbedres. Det er imidlertid vanskelig å si noe om tidspunktet for når dette er nødvendig.
  - Eldre sluk av plast er ofte utsatt for lekkasjer og særlig i overganger. Eventuelle lekkasjer kan medføre fuktskader på tilleggende konstruksjoner.

- Eldre membraner svekkes naturlig over tid, noe som kan medføre redusert tettefunksjon og øke risikoen for utettheter og fuktskader på sikt.
- Det må påregnes oppgraderinger i nær fremtid.

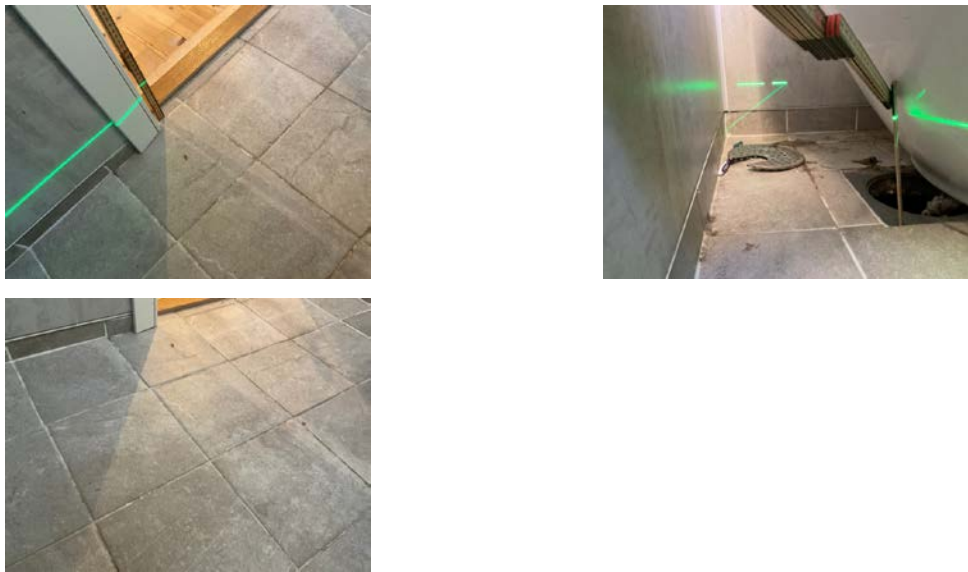
## 2. ETASJE > BAD (IKKE MÅLBART AREAL)

### TG 2 Sluk, membran og tettesjikt
