# Tilstandsrapport

Enebolig

Gaustad 34, 5919 FREKHAUG

Befaringsdato: 19.01.2026

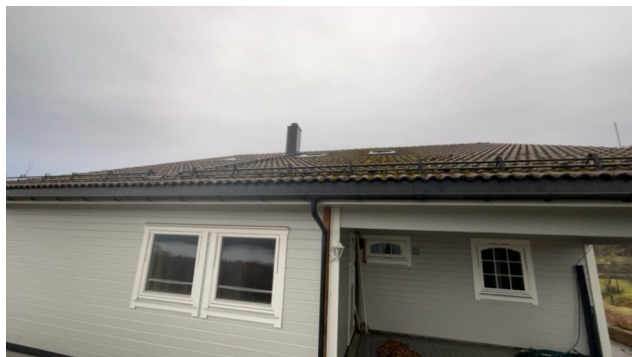
Takstein, noe mose

Mosen på taksteinen bør fjernes.

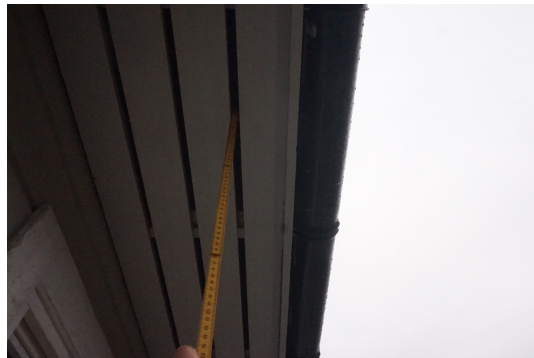
Ikke montert insekts netting

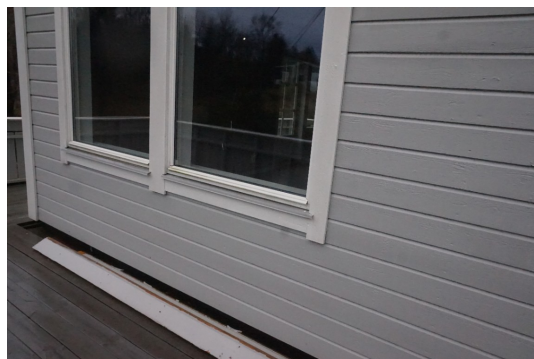
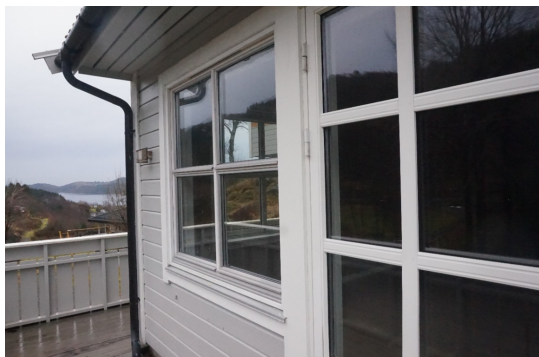
- Karmene i vinduer er slitte og det er sprekker i trevirket.

Vindu i tilbygg.

- Det må påregnes noe vedlikehold og at enkelte vinduer må skiftes ut.

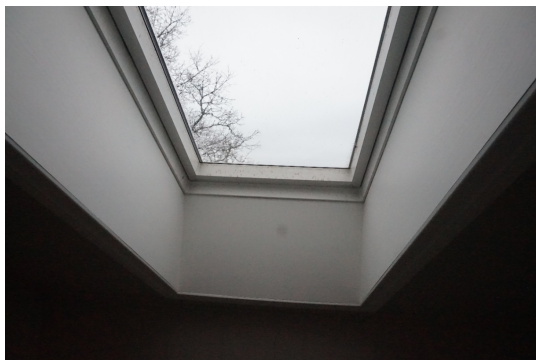
Svarte merker i vinduskarmen

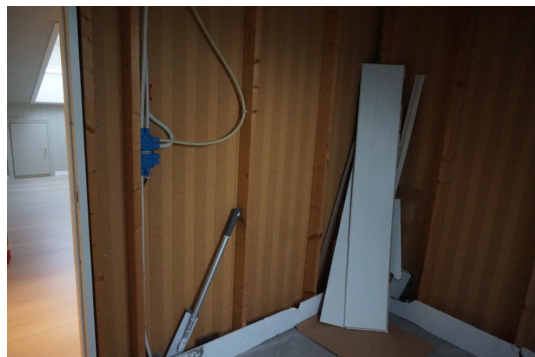
Vegger på fremtidig bad.

Det anbefales at alle overflater ferdigstilles og isoleres.

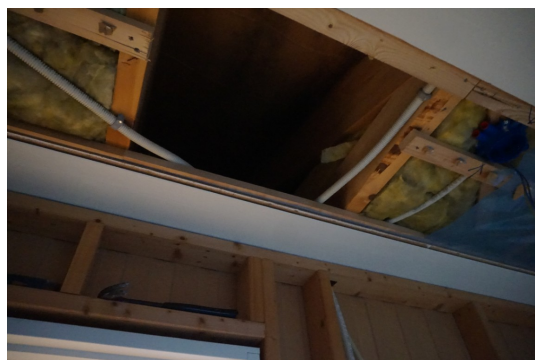
Ikke isolert himling.

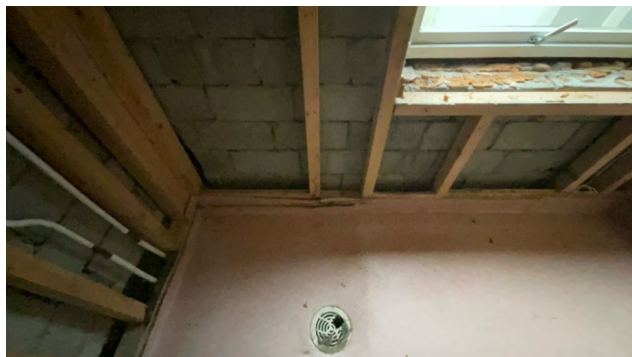
Bad, synlig vegg

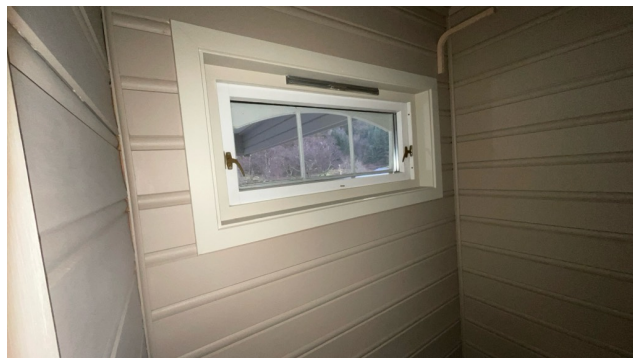
Luftespalte i vinduskarm.

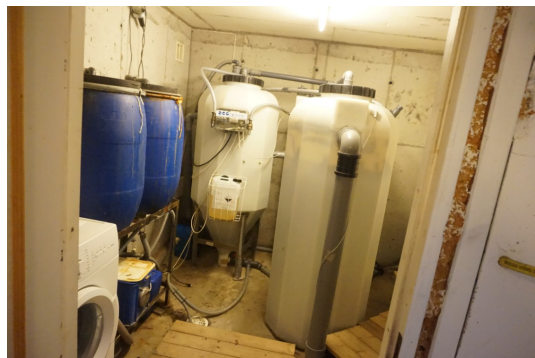
Sluk i gulvet

Biovac anlegget nærmer seg utskifting. Og da er det naturlig å bygge rommet med fall til sluk og gulvbelegg.
