Gaustad 34

Velkommen til  
din nye bolig

# Innholdsrik enebolig mot sjø med solrik beliggenhet. Omfattende rehabilitering kreves. 1 908m<sup>2</sup> tomt med stort potensial

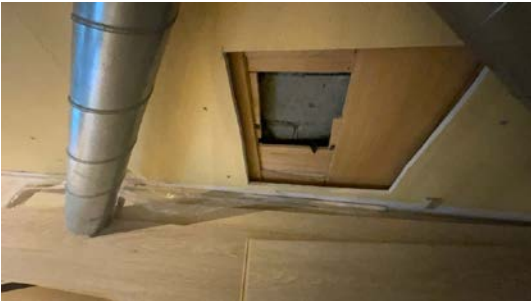
- Musesperre må etableres.
- Uten tilstrekkelig lufting bak bordkledningen kan fuktighet som trenger inn bak bordene eller gjennom veggen innenfra ikke tørke opp. Dette skaper ideelle forhold for råtesopp og muggvekst.

Musesperre må monteres, det ble oppdaget mye muse ekskrementer og urin i veggkonstruksjonen. Dette er fjernet.  
Sjå tidligere befaringsrapport fra Rentox , datert 17.06.2024 og 16.08.2024.

Yttervegg fra innsiden

Yttervegg

Yttervegg i opprinnelig hytte.

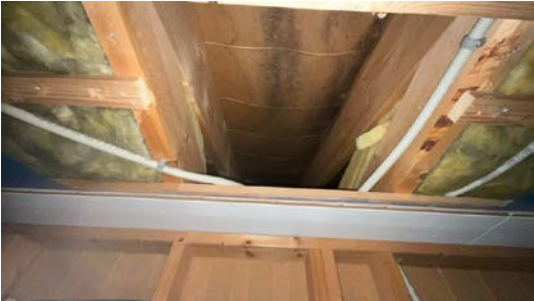
Fuktmerker på Brettexplater mellom takstolene.  
Det er ikke montert insekts netting i utstikkene på taket.

Fukt/kondensmerker på Brettex plater

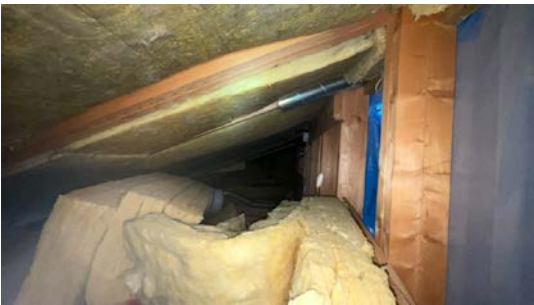
Isolasjonene er ikke montert på plass igjen

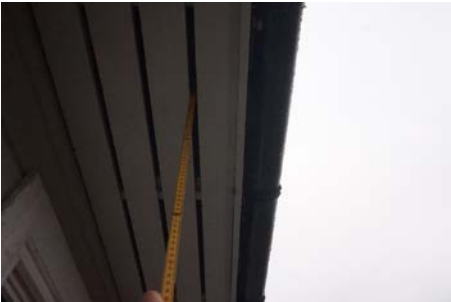
Ikke montert insekts netting

Det bør monteres insekts netting på alle utstikkende på taket, slik at det ikke kommer mye insekter inn i bygningen.

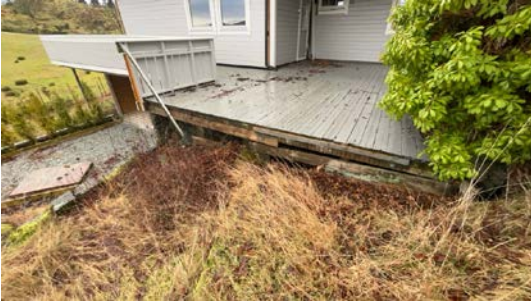
Ikke montert rekkverk.

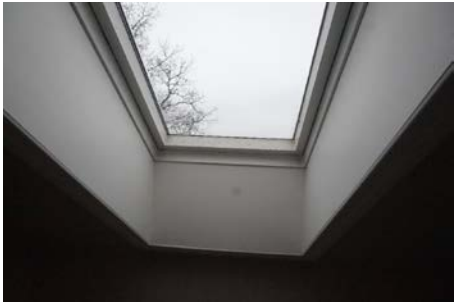
Svarte merker på vinduskarmene

Svarte merker i vinduskarmen

Bør sjekkes, kan tyde på liten ventilering.

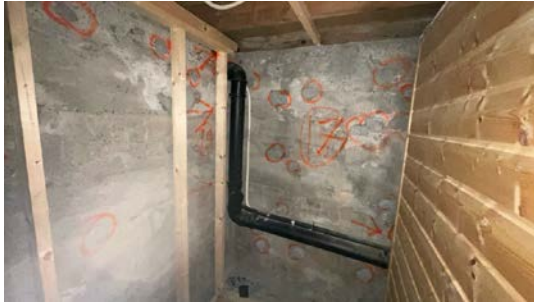
**Vurdering av avvik:**  
• Det er avvik:  
Overflater på vegger og himling er fjernet.  
Noen av isoporplatene i garasje er knekt.

Yttervegger, merket der det har vert tettet hull.

**Konsekvens/tiltak**  
• Tiltak:  
Det må monteres nye, gulv, vegg og himlingsoverflater.  
Knekte isoporplater bør skiftes ut med nye,, slik at det ikke oppstår kondensskader  
**Kostnadsestimat: Over 500 000**

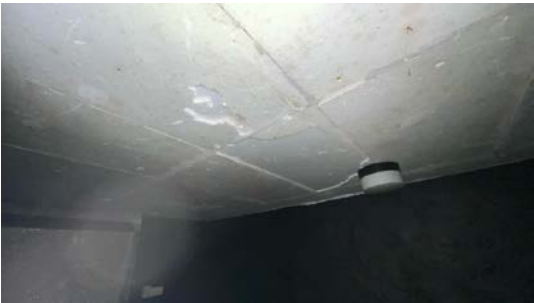
**Vurdering av avvik:**  
• Det er avvik:  
Overflater på vegger og himling er fjernet.  
Synlige isoporplater i himling i garasje og utv. teknisk rom.

**Kostnadsestimat: Over 500 000**

Ikke tildekket isopor i garasje

Det må monteres nye, gulv, vegg og himlings overflater.  
Knekte isoporplater bør skiftes ut med nye.  
Det må monteres brannhemmende plater under isoporen, fordi isoporen utvikler farlige gasser ved brann.

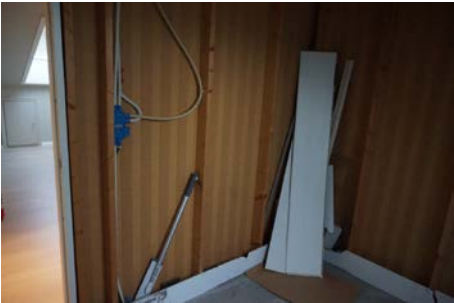
**Vurdering av avvik:**  
• Det er avvik:  
Fremtidig bad er ikke ferdigstilt på gulv, vegger eller himling.  
Isolasjon i vegger er fjernet.

Vegger på fremtidig bad.

**Konsekvens/tiltak**  
• Tiltak:  
Det anbefales at alle overflater ferdigstilles og isoleres.

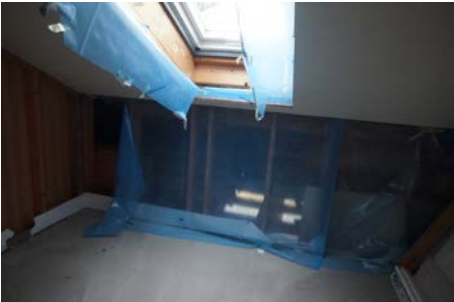
Ikke isolert vegg

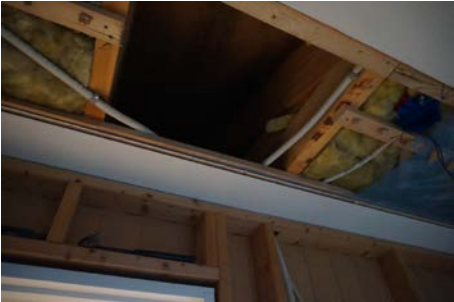
Ikke isolert himling.

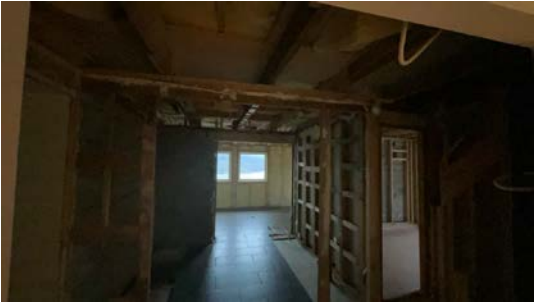
**Vurdering av avvik:**  
• Det er avvik:  
Flere rom har ikke montert vegg og himlingsplater.

Veggplatene og himlingsplater er fjernet i flere rom

**Konsekvens/tiltak**  
• Tiltak:  
Det må monteres vegg og himlings overflater.  
**Kostnadsestimat: 200 000 - 500 000**

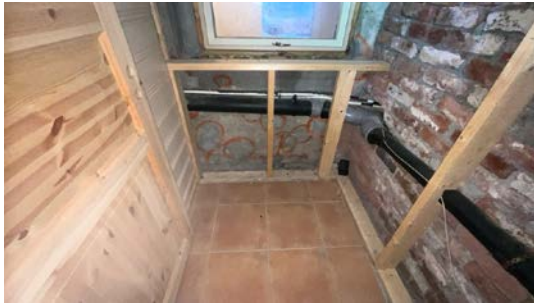
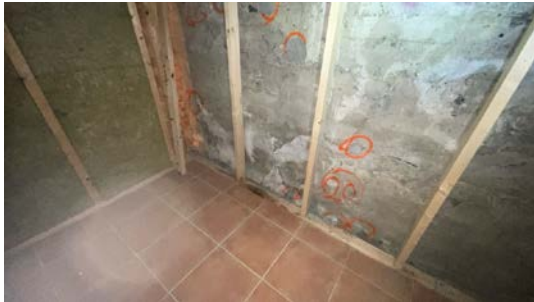
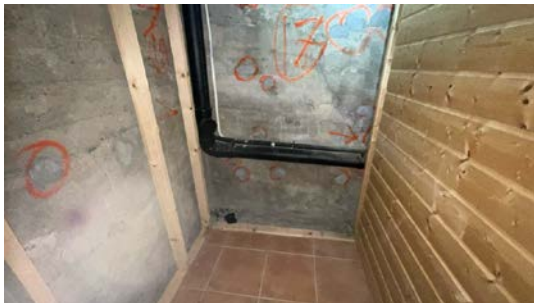
Fukt/saltutslag i kjeller

- Vurdering av avvik:**
- Det er påvist indikasjoner på noe fuktgjennomtrenging i kjellergulv.
  - Det er påvist indikasjoner på noe fuktgjennomtrenging inn i kjellermur.

Det er fuktutslag på yttervegger i flere rom i kjelleren.  
Det må dreneres på nytt rundt deler av bygningen.

- Det påviste fuktnivå gir grunn til å overvåke konstruksjonen jevnlig for å se utvikling over tid, og eventuelt foreta tiltak for å unngå fuktskader.

**Kostnadsestimat: Over 500 000**

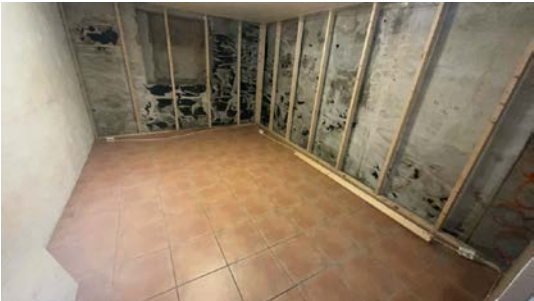
Fukt på vegger i kjeller

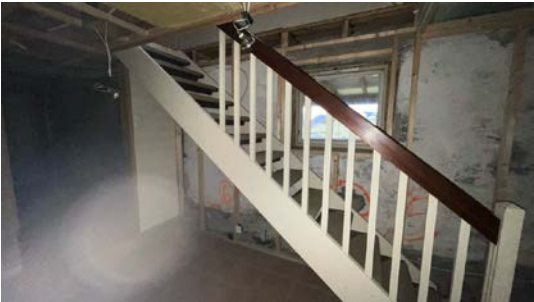
- Vurdering av avvik:**
- Det er avvik:
- Deler av spilerverket er fjernet.  
Eldre trapp

Det mangler litt rekkverk

Spilene må monteres på nytt.  
Trappen bør pusses opp.

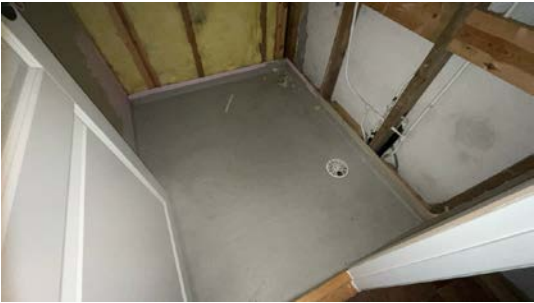
- Vurdering av avvik:**
- Våtrommet må oppgraderes for å tåle normal bruk etter dagens krav.
- Konsekvens/tiltak**
- Våtrommet må totalrenoveres. Alle forhold med tettesjikt, våtsone, sluk m.m. må dokumenteres.

Gulv på vaskerom

Vegger på vaskerom

Synlige vegger

Sluk

Røropplegg på vaskerom

**Kostnadsestimat: 200 000 - 500 000**

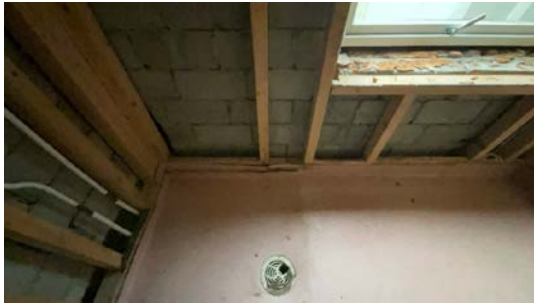
Bad

Veggplater fjernet

Bad, synlig vegg

Sluk

Synlige vegger.

- Våtrommet må totalrenoveres. Alle forhold med tettesjikt, våtsone, sluk m.m. må dokumenteres.

Kostnadsestimat: 200 000 - 500 000

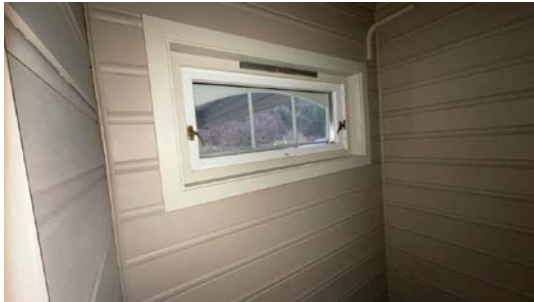
Luftespalte i vinduskarm.

- Mekanisk avtrekk bør etableres på toalettrom.

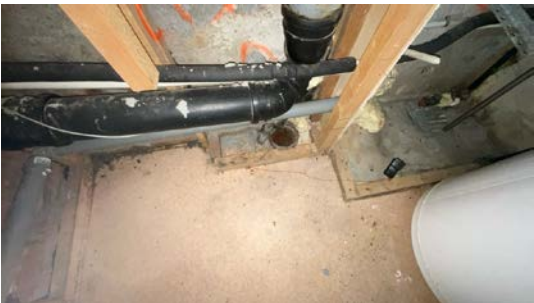
Åpent avløpsrør i gulvet.

Åpent avløpsrør må tettes, slik at ikke mus/rotter kan komme inn i huset.

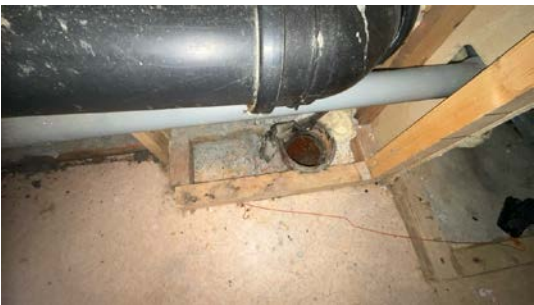
Åpent avløpsrør i gulvet.

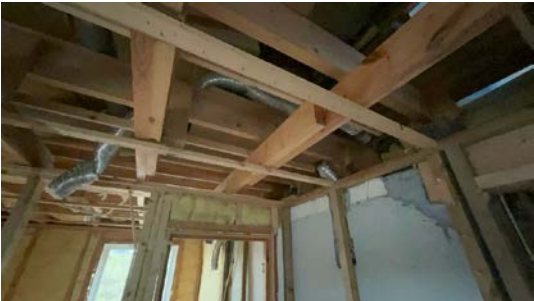
Lufterøret må føres over tak, det kan oppstå kondenskader på loftet og luktp problemer.

Lufterør avsluttet på loftet.

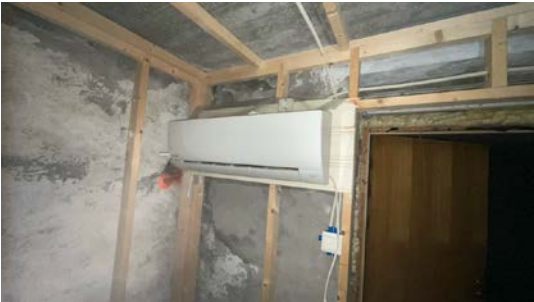
Varmepumpe er snart utgått på dato.

Varmepumpe i kjeller

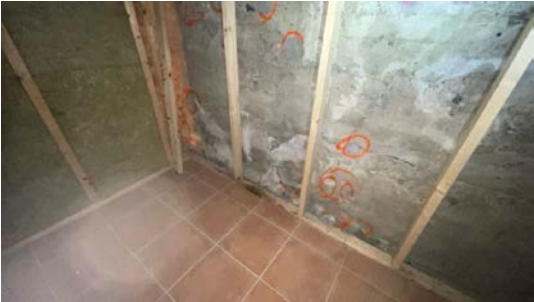
- Det mangler, eller på grunn av alder er det sannsynlig at det mangler, utvendig fuktsikring av grunnmuren ved kjeller/underetasje.
- Mer enn halvparten av forventet levetid på drenering er overskredet.

Fuktinntrengning gjennom grunnmur

- Det må foretas utskiftning av drenering/tettesjikt.
- Fuktsikring av muren må etableres inkl. klemlist.

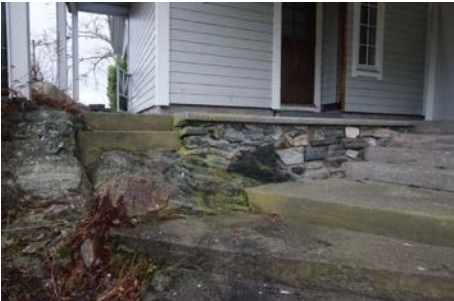
Ikke rekkverk på forstøtningsmur

- Rekkverk må monteres på balkong eller terrasse for å lukke avviket.
- Det er ikke krav om utbedring av rekkverkshøyde opp til dagens forskriftskrav.
- Rekkverkshøyde på balkong eller terrasse må endres for å tilfredsstille krav på byggemeldingstidspunktet.

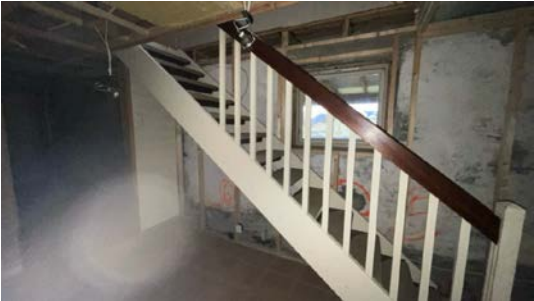
Åpning i rekkverket

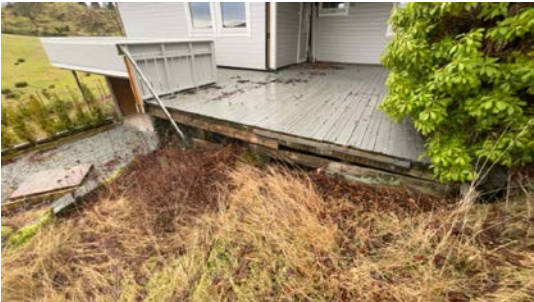
Ikke rekkverk på terrasse

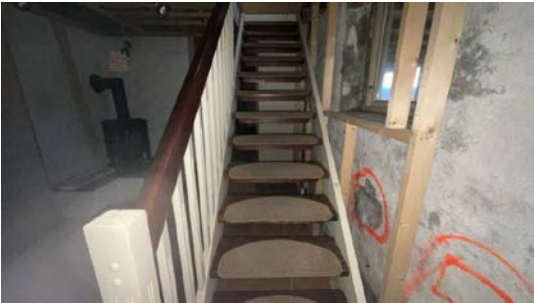
Ikke montert håndlist.

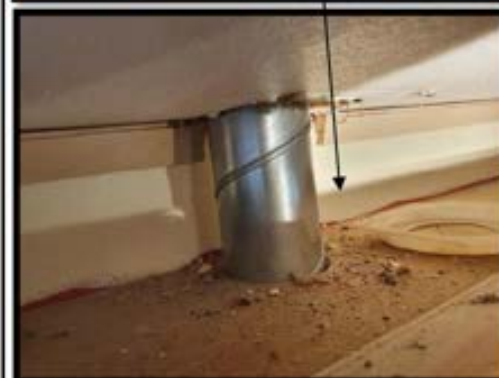
Det ble funnet museavføring oppå kjøkkenskap vet ventilator.

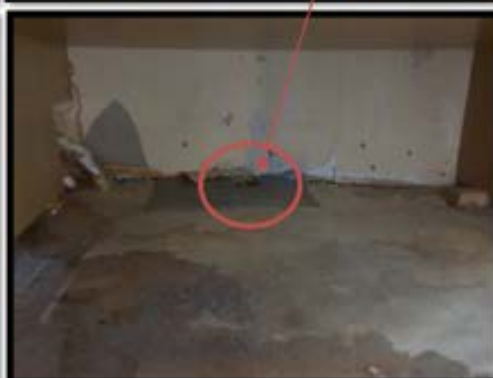
Viser hull i gulvet hvor mus antagelig har kommet opp fra etasjeskillet.

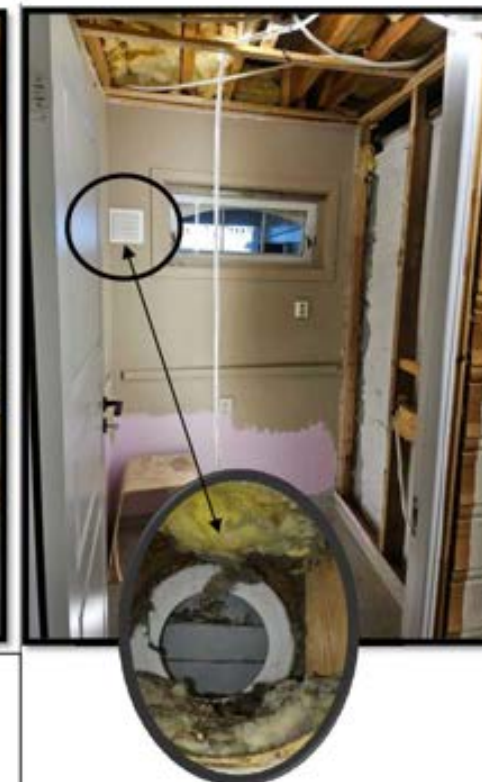
Viser forlengelse av eldre grunnmur. Her var spor etter mus i utforingsvegg + himling. Veggventil er montert feil. Det er også gnagd på isolasjon rundt vannrør.

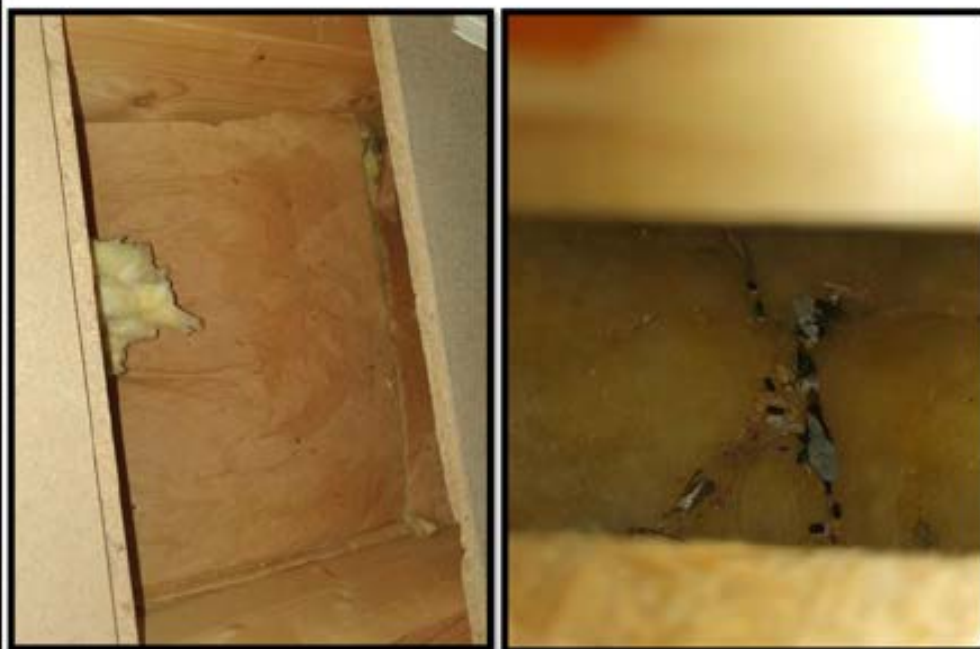
## 2.etg: Loft

Isolasjon på loftet er fjernet / kontrollert delvis fra underside og delvis fra kneloft. Her var spor etter mus over hele 2.etg. Den isolasjon som ikke er egnet til gjenbruk er fjernet av oss.

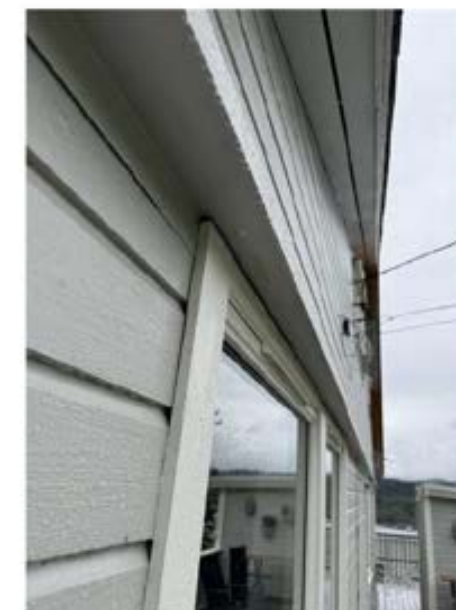
Yttervegger med TG1, info om lufting. Her ses det ikke lufting av kledning.

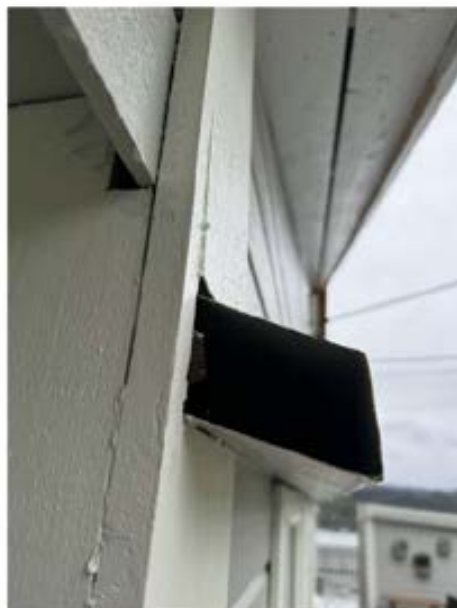
Stor åpning i beslag, mangler sluttstykke som hindrer bla-  
fugler tilkomst.

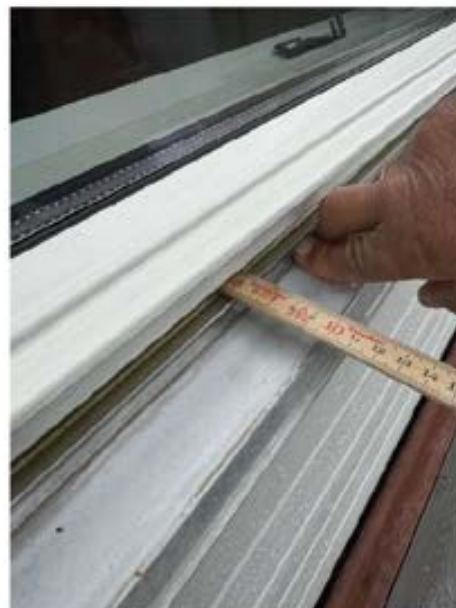
Vinduer med TG1. Men er med åpning i beslag.

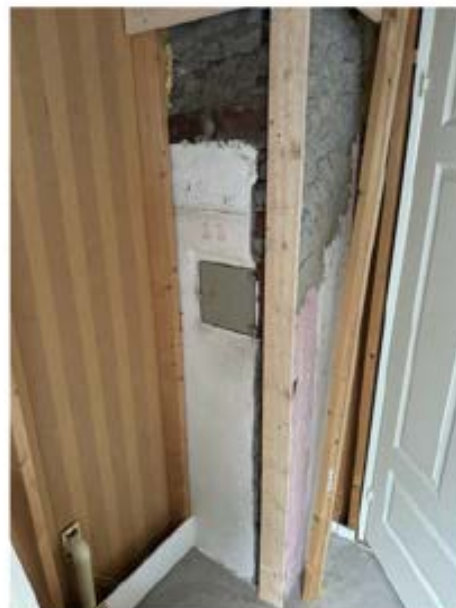
Påbegynt innkledning av pipe og sotluke

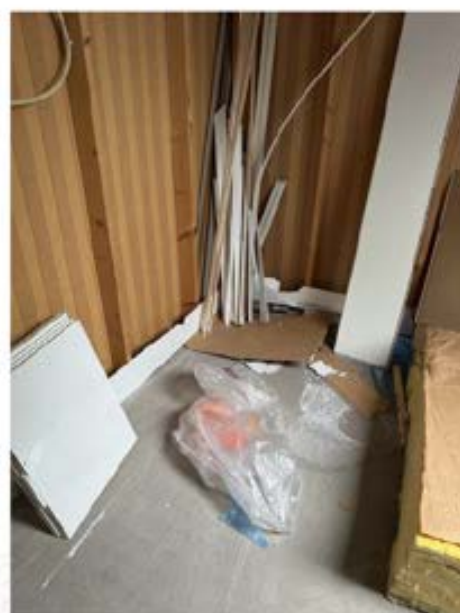
Isopor montert for dekket er ikke tildekket og ikke observert og vurdert i TR.

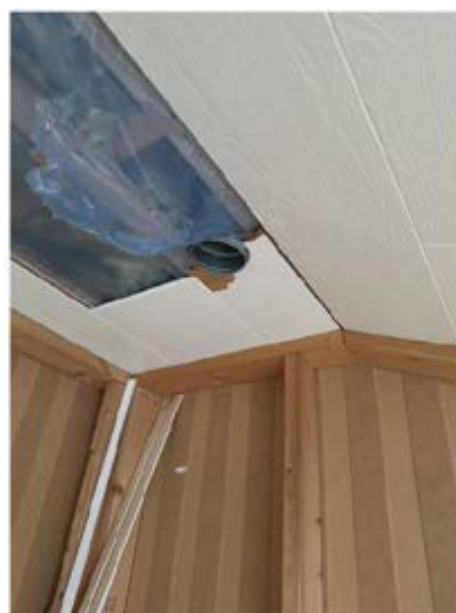
Ventilasjon i himling er ført ned skråhimling til kneloft.

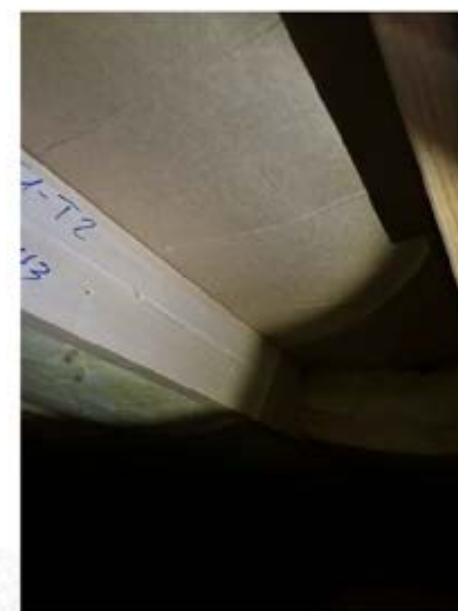
Slik vi vurderer årsaken til skadene, skyldes dette feil ved manglende montering av ventilasjon fra det uferdige badet på loftet, kjøkkenet i 1. etasje og badet i 1. etasje. Ventilasjonsskanalene fra disse rommene er ført til kneloftet, som er avgrenset fra oppvarmede soner og uten tilstrekkelig utlufting. Når varm luft fra oppvarmede rom møter kaldere luft på kneloftet, oppstår det kondens og tilhørende skader.

Tilstandsrapporten beskriver kneloftet og konstaterer at det er uventilert, men mangelen på ventilasjon er ikke påpekt. Dette er en vesentlig svakhet, da området må anses som høyrisiko for kondens- og fuktskader. Ifølge Forskrift til avhendingslova § 2-10 Loft (konstruksjonsoppbygging) skal:

Isolasjon og sutak med misfarge, sutak med muggsopper

For å sikre en trygg bolighandel, burde kneloftet ha blitt inspisert tilstrekkelig for å avdekke tegn til skade og svakheter. Vi anbefaler en ny, grundig vurdering av loftet, inkludert ventilasjon, kanalgjennomføringer og potensielle skader. Dette vil gi en mer helhetlig og korrekt vurdering av boligens tilstand.

**Anbefaling:** Alle sanerings- og utskiftningsarbeider må følges opp med dokumentert prøvetaking og analyser for å sikre at skader er fjernet. Dette sikrer en trygg innemiljøstandard og forebygger fremtidige skader.

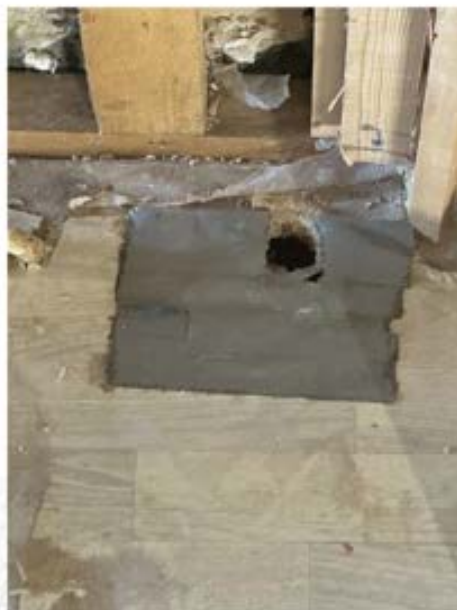
Åpning er tettet med tape.

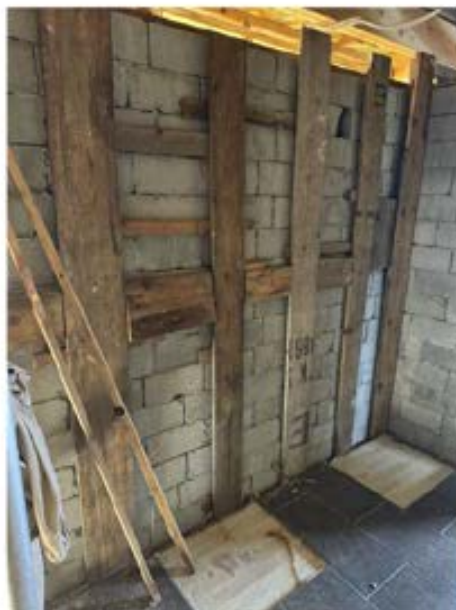
På kjøkkenet er det avdekket ufagmessig oppbygging av vegger, inkludert manglende bunnsvill og spikerslag. I tillegg er det benyttet eldre trematerialer, som ved befaring viser tegn på slitasje og skade. For å avdekke mulig påvirkning, er det derfor gjennomført overflateanalyser av materialene.

Eldre trevirke tilført kjøkken opplegg, påvist med muggsopper.

Kjøkkenet fremstår som utilfredsstillende oppført, både med hensyn til materialvalg og utførelse. De påviste forholdene knyttet til fukt, muggsopp og biologiske skadegjørere representerer en helse- og bygningsmessig risiko. Anbefalingen er at materialer som er infisert eller på annen måte skadet, fjernes, og at vegger bygges opp på nytt i henhold til gjeldende byggfaglige standarder.

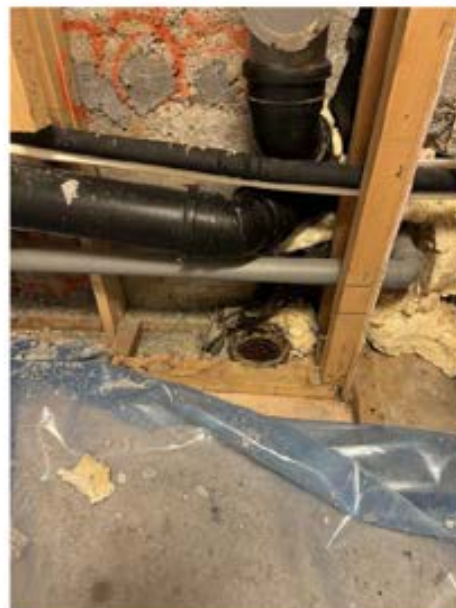
Åpent støpejerns rør har vært skjult bak vegg.

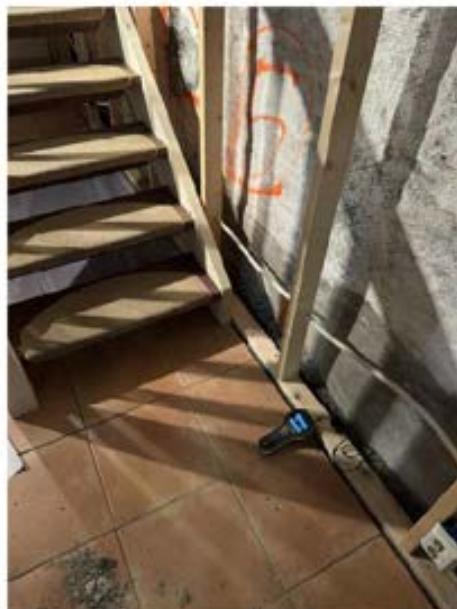
I tillegg er det et vindu ved trappen som viser tegn på tidligere utført arbeid, noe som kan tyde på at det har vært reparasjoner eller forsøk på å utbedre skader. Ved trappen er det også observert råteskader i bjelkelaget, noe som kan være et resultat av langvarig fuktpåvirkning, muligens i kombinasjon med angrep fra midd eller andre skadedyr. Det er videre påvist fukt i konstruksjonen, noe som øker risikoen for ytterligere skader på bjelkelag, murverk og eventuelle elektriske installasjoner.

Tilfeldig måling av svill ved trapp.

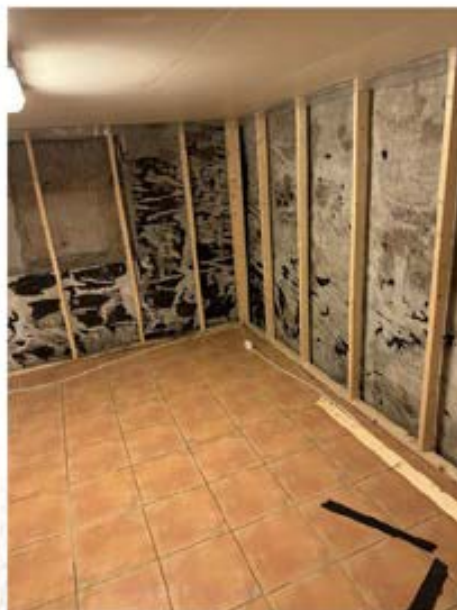
Kjelleren ligger delvis under utvendig terreng, og bilder fra salgsoppgaven viser at veggene var kledd med panel under visning. Før vår befaring var innerveggene allerede demontert, noe som begrenser muligheten for å vurdere tilstanden til konstruksjonen i sin helhet. Det er observert pågående arbeid fra Rentox for å tette innvendige åpninger i mur, noe som kan indikere at det har vært problemer med fuktinntrenging tidligere.

Demonterte vegger i blindkjeller.

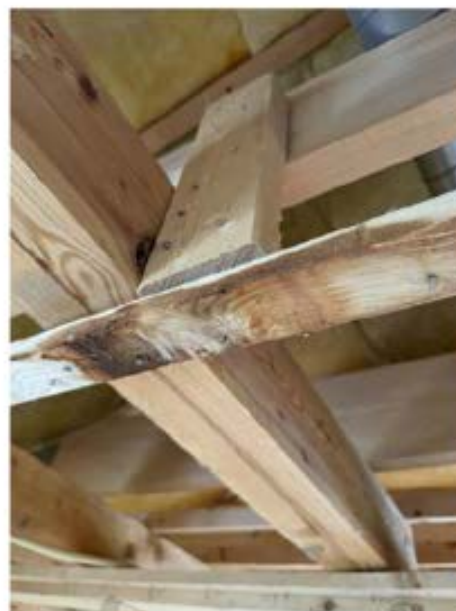
I areal for kjøkken er det tegn til urin i trevirke i et skille mot loft.

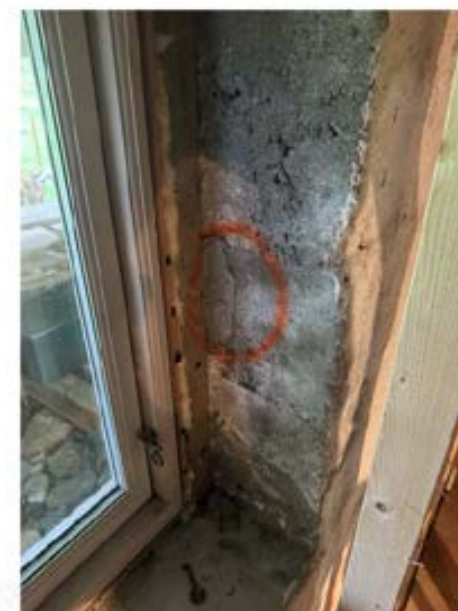
Oransje sirkel markerer tettingsarbeid utført av Rentox.

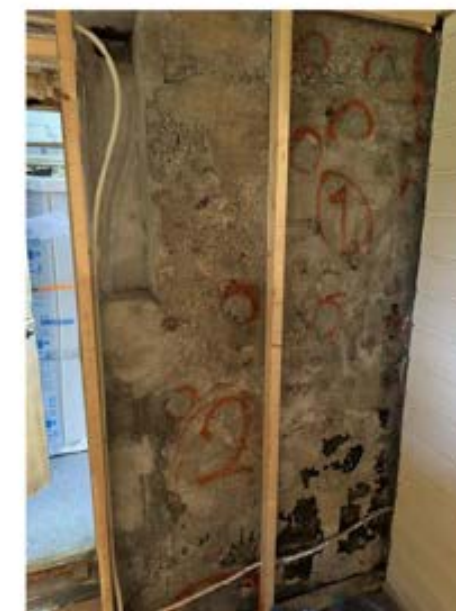
Omfattende tettingsarbeid er utført.

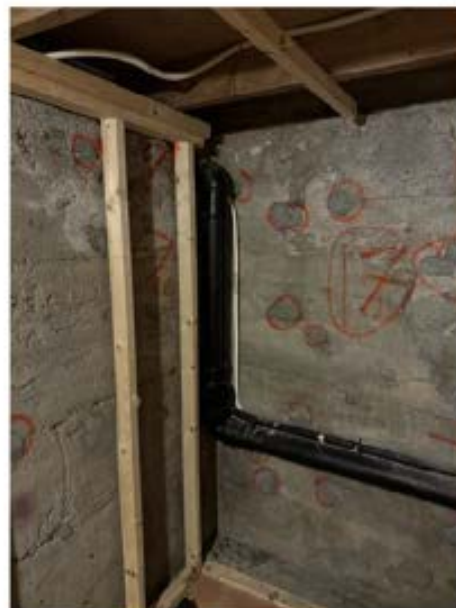
Stedvis eldre tettingsarbeid.

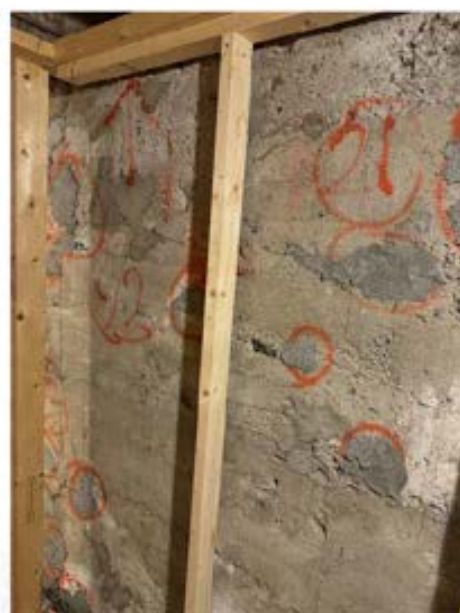
Flere eldre tettingsarbeid.

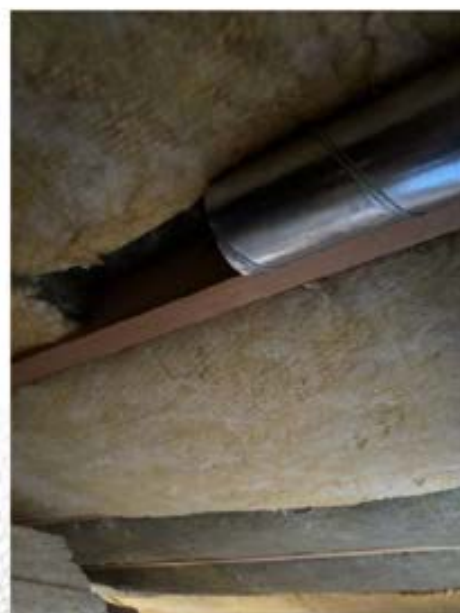
Avsluttet ventilasjon inn mot isolasjon på kneloft.

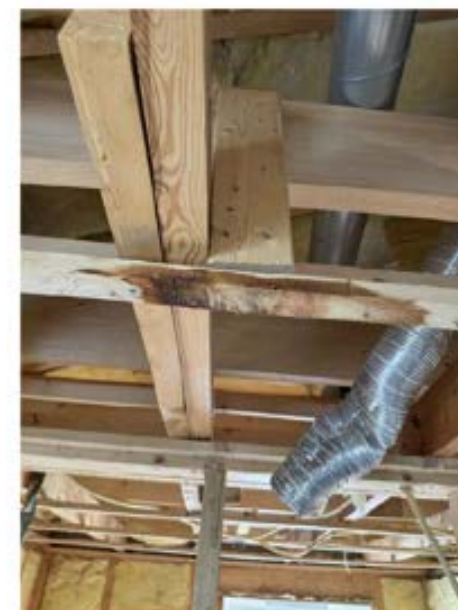
Ventilasjon fra 1.et. til kneloft. Her ses også kanal som ligger lagret på kneloft.

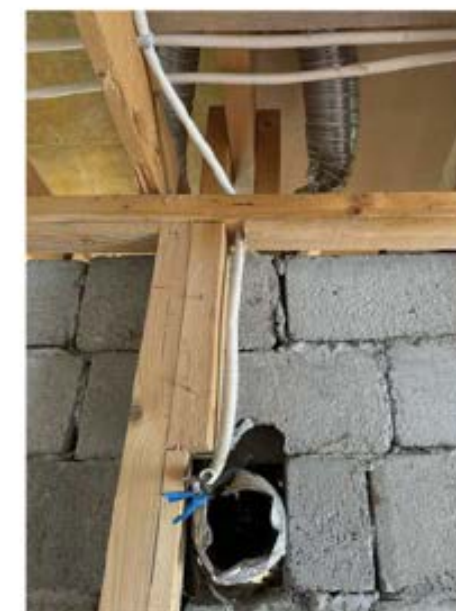
Kanal i innvendig skillevegg til kneloft.

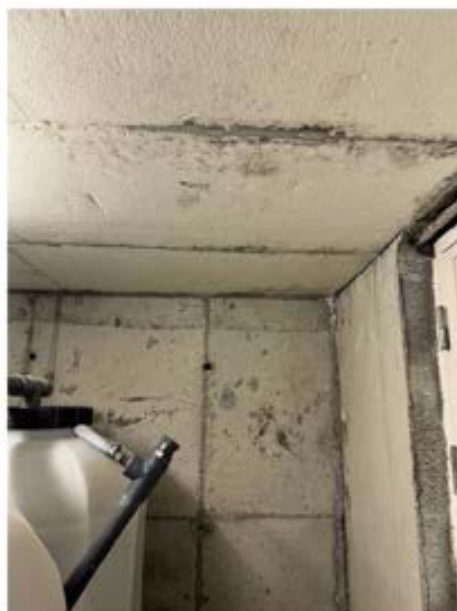
Isopor som er synlig må tildekkes med ubrennbare materialer, bilde fra rom med Biovac.

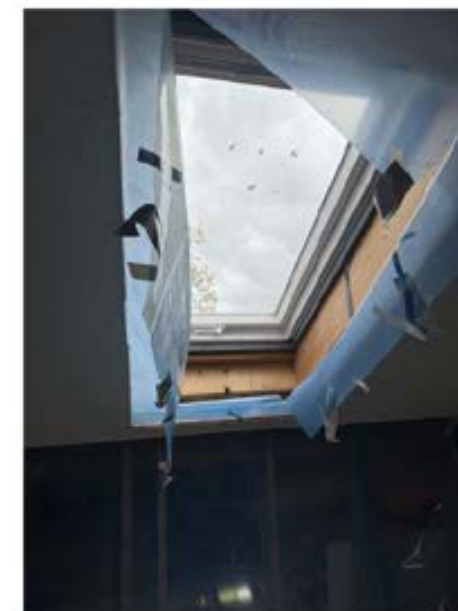
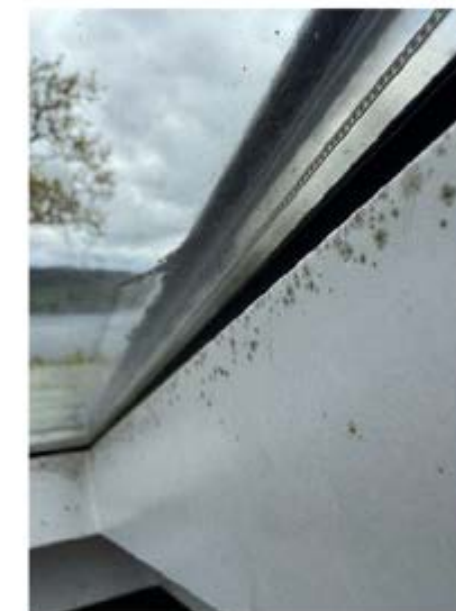
Bilde fra bad: Alle Velux-vinduer i loftsetasjen har synlig muggvekst i karmområdet.

Dette vurderes som nyere, og skyldes kombinasjon av flere feil i huset.

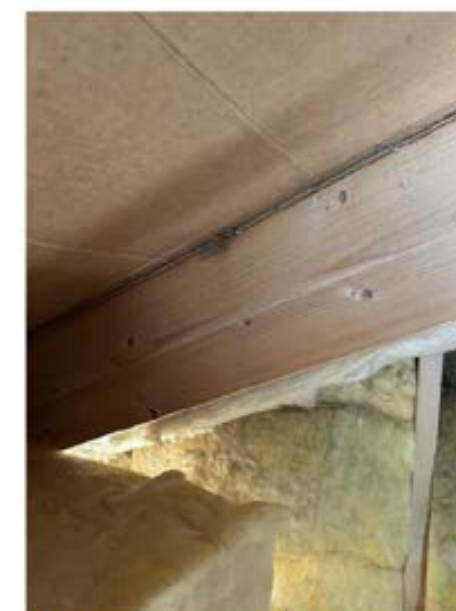
Prøve nr.1.

Prøve nr.1: Prøvene viser muggsoppforekomst på alle testede områder i undertaket. Dette bekrefter skjult vekst, også der det ikke var klart synlige tegn ved inspeksjon.

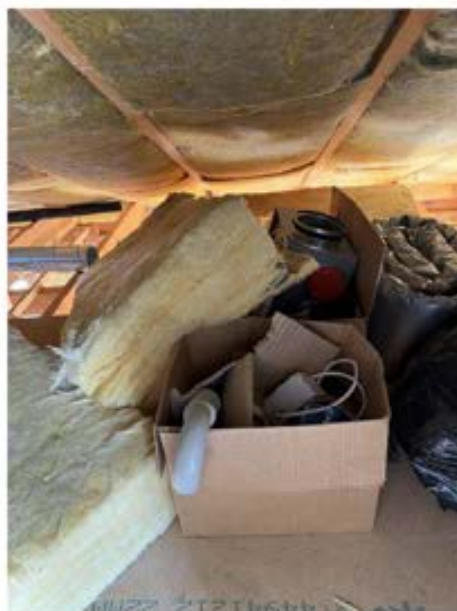
Ventilasjonsanlegget er lagret i pappesker på loft fra selges eiertid.

Eskene er plassert i rom ved trapp til 2.etg.
