# Tilstandsrapport

Enebolig

Stasjonsvegen 7 A, 2040 KLØFTA

Befaringsdato: 16.01.2026

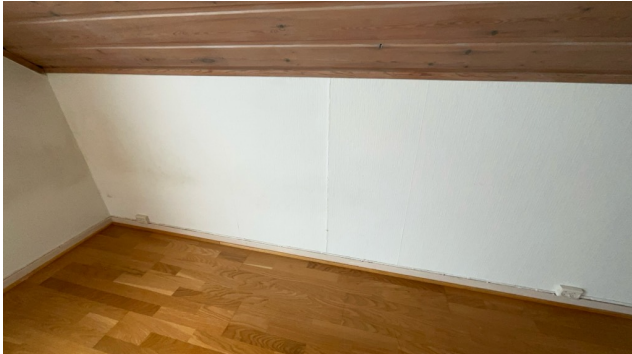
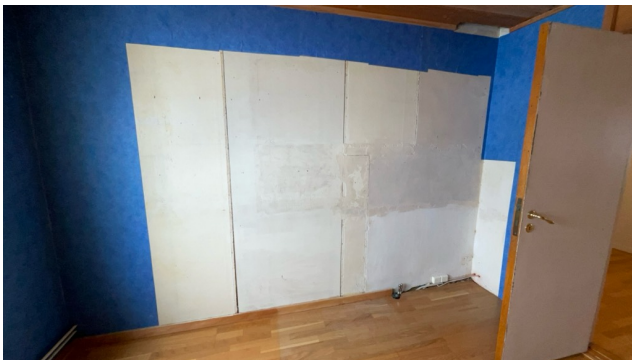
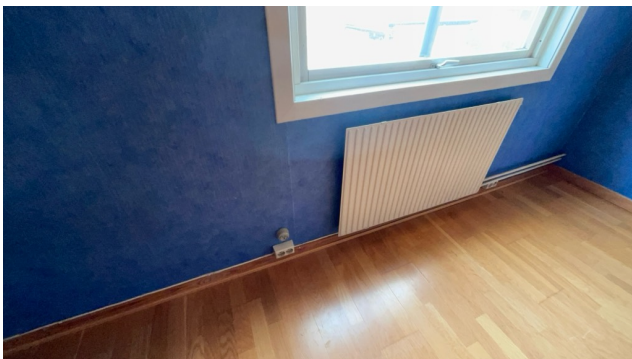
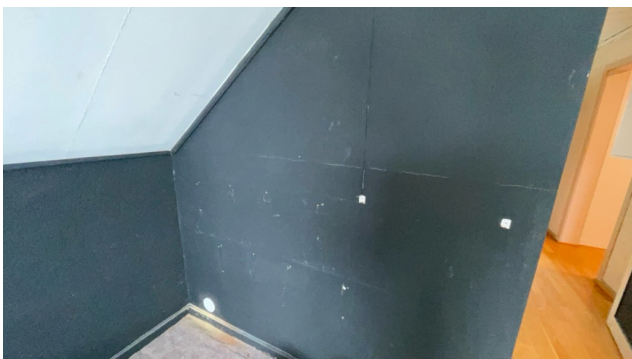
## TG 2 Etasjeskille/gulv mot grunn

Etasjeskille av trebjelker og er med påliggende selvbærende plater/tregulv med påliggende overflate gulv e.l. Noe avvik på gulv ble observert og variasjoner vurderes som satt. Noe knirk i gulv ble registrert. Utover dette synes etasjeskille å ha tiltenkt funksjon uten konstruksjonsmessig negativ avvik av større betydning.
