KLØFTA

Stasjonsvegen 7A

Enebolig  
Stasjonsvegen 7 A, 2040 KLØFTA  
ULLENSAKER kommune  
# gnr. 29, bnr. 208

Befaringsdato: 16.01.2026 Rapportdato: 22.01.2026 Oppdragsnr.: 19291-2347 Referansenummer: QL9998

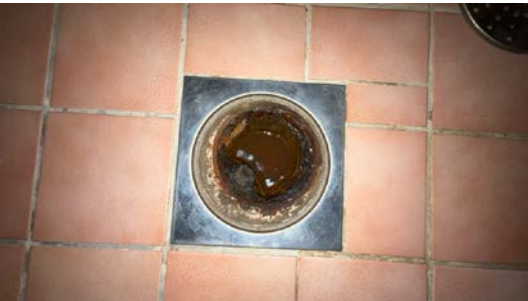
Eldre vaskerom fra byggeår. Ingen dokumentasjon på vaskerommets oppføring foreligger. Gjenværende forventet levetid ansees som utgått der kommende oppussing av våtrommet i sin helhet med nytt sluk, nytt belegg/membran, innredning og overflater m.m på kort sikt er påregnelig. Direkte vannbelastning på gulv bør unngås der det er manglende tetthet på overganger generelt der vannbelastning på gulv kan medføre skader i tilstøtende konstruksjoner. Sluk fra byggeår der levetid ansees som utgått. Betonggulv og fliser på vegg. Opplegg til vaskemaskin. Skapinnredning med utslagsvask. Tg 3 er satt grunnet at vaskerom er fra opprinnelig før 1997 og regler fra ny avhendingslov 2022 med synlige avvik på de tekniske utførelser.

Kontroll av sluk.

Det bør gjennomføres full oppgradering av vaskerommet med nytt sluk, nytt belegg/membran, innredning og overflater for å sikre forskriftsmessig utførelse og redusere risiko for fuktskader i tilstøtende konstruksjoner.

Direkte vannbelastning på gulv bør unngås inntil oppgradering er utført.

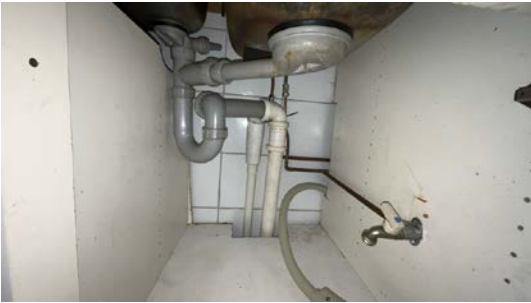
Besiktigelse av røropplegg.
