KLØFTA

Stasjonsvegen 7A

Befaringsdato: 16.01.2026      Rapportdato: 22.01.2026      Oppdragsnr.: 19291-2347      Referansenummer: QL9998

Autorisert foretak: Takstportalen Aleksander Olsen AS      Sertifisert Takstingeniør: Aleksander Olsen

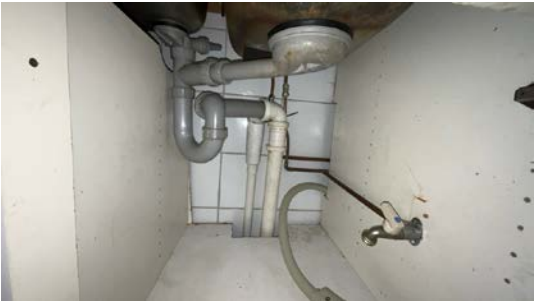
- Tidspunkt for utskiftning av vannledninger nærmer seg.
- Det er ikke behov for utbedringstiltak siden anlegget fungerer i dag, men ut ifra alder kan skader plutselig oppstå på eldre anlegg.

Besiktigelse av røropplegg.
