KLØFTA

Stasjonsvegen 7A

STASJONSVEGEN 7A

Befaringsdato: 16.01.2026 Rapportdato: 22.01.2026 Oppdragsnr.: 19291-2347 Referansenummer: QL9998

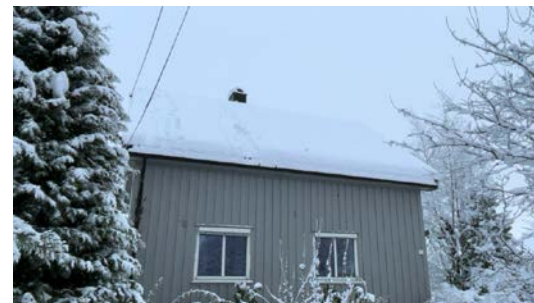
Besiktigelse av taktekke.
