Tilstandsrapport

Boligbygg med flere boenheter

Verkstedveien 8, 2010 STRØMMEN

Befaringsdato: 15.05.2026

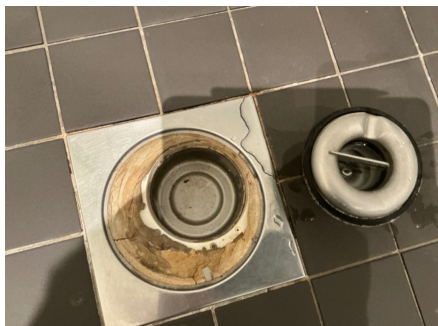
- Det er registrert bom i fliser (hulrom mellom flis og fliselim).

Dette kan skyldes flere årsaker, for eksempel manglende vedheft til underlaget, bevegelser i underlaget, temperaturendringer eller fuktbelastninger. Hulrom bak flisene gir økt mulighet for sprekker og løse fliser.

- Det er registrert sprekk i flis i hjørnet i dusjsonen.

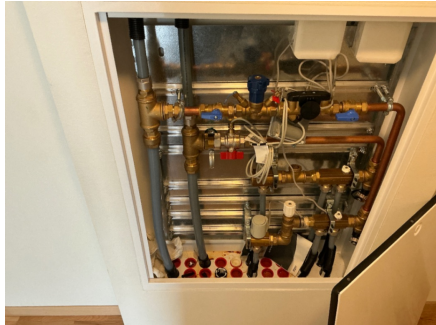
som ikke oppdages. Der rør er skjult, baseres vurderingen på alder. Reguleringsventiler er ikke fysisk testet. For en teknisk kontroll anbefales vurdering av en fagperson med spesialkompetanse innen rørteknikk.
