# Tilstandsrapport

📍 Sigurds gate 17, 0650 OSLO

# gnr. 231, bnr. 400

Oppdragsnr.: 22030-25324

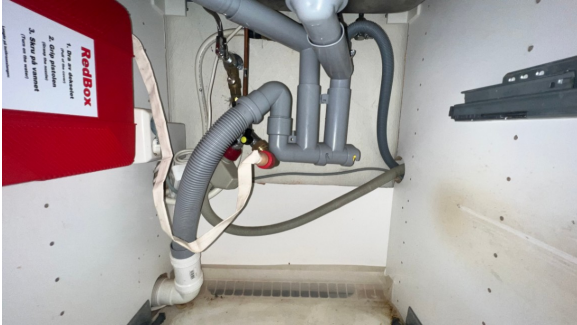
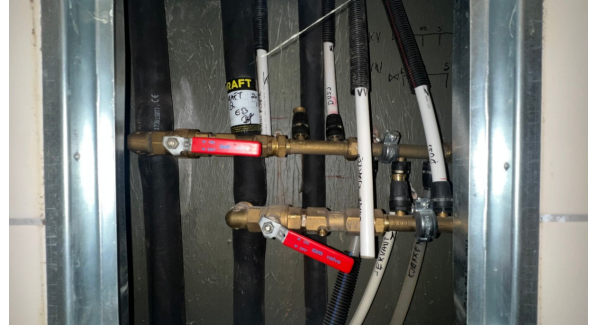
## TG 1 Avløpsrør

Interne og synlig avløpsrør i plast.

Det anbefales å ettermontere lekkasjesensorer med automatisk vannstoppventil på kjøkken i samsvar med gjeldende forskriftskrav. Dette for å sikre at eventuelle lekkasjer oppdages raskt og ikke medfører skade på bygningsdeler.
