# Tilstandsrapport

Boligbygg med flere boenheter

Nordbyveien 211, 2013 SKJETTEN

Befaringsdato: 20.04.2026

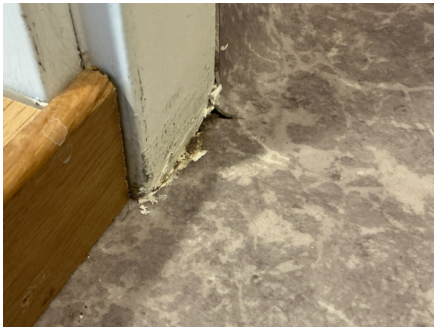
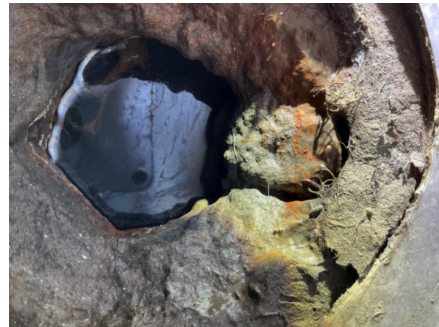
Det er registrert en mindre rift i vinylbelegget ved dør. Rift i belegget kan medføre redusert tetthet i overflaten. Dette kan føre til at fukt trenger ned i underliggende konstruksjon ved vannsøl eller rengjøring, og over tid gi risiko for fuktskader. Lokal utbedring anbefales.

Sluket har oppnådd mer enn halvparten av forventet levetid. Eldre sluk gir større mulighet for slitasje som kan føre til utettheter.
