Ytrebygdsvegen 19 5251 SØREIDGREND

Tilstandsrapport Eierskifte

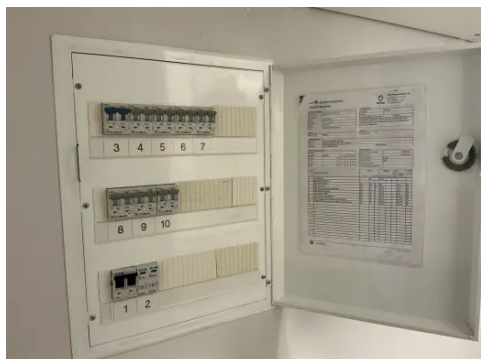
6.7 Elektrisk

Er det foretatt kontroll av det lokale el-tilsyn eller utført utvidet el-kontroll i løpet av de siste 5 år? Nei

Type sikringer Automatsikringer

Er det tegn på varmgang (termiske skader) på kabler, brytere, downlight, stikkontakter, og elektrisk utstyr? Nei
