# Tilstandsrapport

Rekkehus

Tiriltunga 234, 1259 OSLO

Rapportdato: 26.01.2026

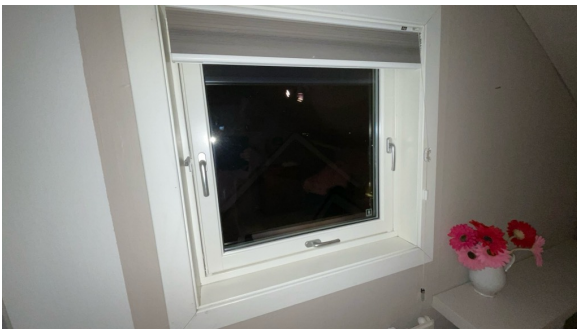
Vindu loftetasje

Det er påvist at enkelte vinduer er vanskelig å åpne/lukke.  
Karmene i vinduer er slitte og det er sprekker i trevirket.  
Takvinduet var vanskelig å åpne og lukke, det er innvendig avflassing i maling etter kondensskader.

Det er påvist andre avvik:  
Halvparten av tre-vinduenes levetid er oppnådd, beregnet levetid for vinduer er 20-60 år før utskifting.

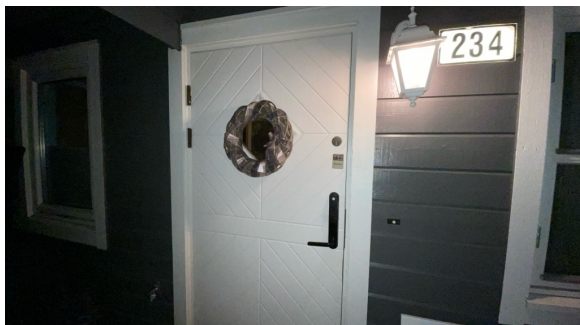
Glatt på innsiden og profilert på utsiden. Elektronisk dørlås. Malt inngangsdør til huset, sikkerhetslås. Inngangsdør med vindu i øvre del.

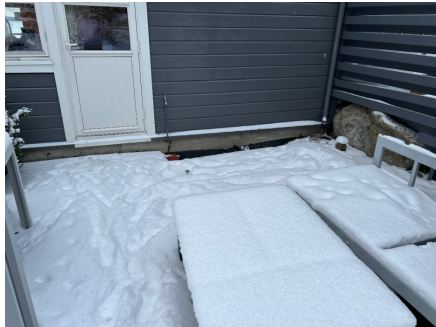
terrasse ved kjøkkenet

Usjenert beliggende terrasse på terreng. Terrassebord på gulvet, areal 30 m2 og ligger østvendt. Fundamenter er gjenbygget og ikke synlige for inspeksjon. Vegglampe ved dør.

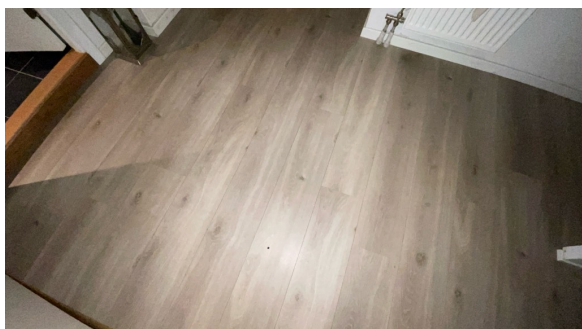
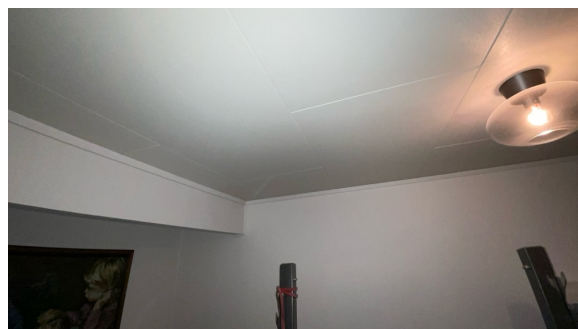
overflater 1.etg

Jevnlig vedlikeholdte overflater med noe bruksslitasje.

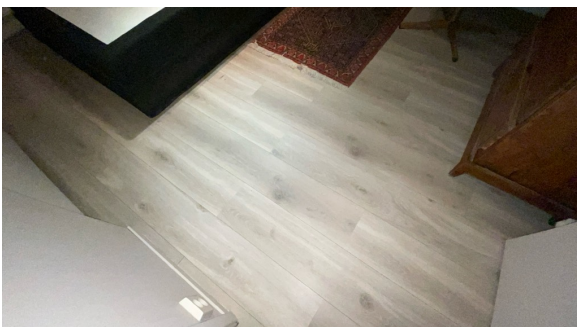
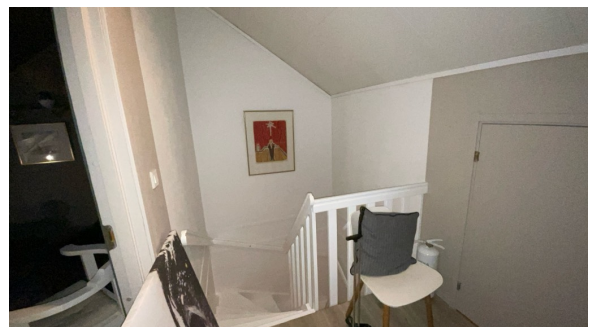
Himlinger med malte takess. Høyde i soverom er 2,83 m øverst i spissen.

Jevnlig vedlikeholdte overflater med vanlig bruksslitasje.

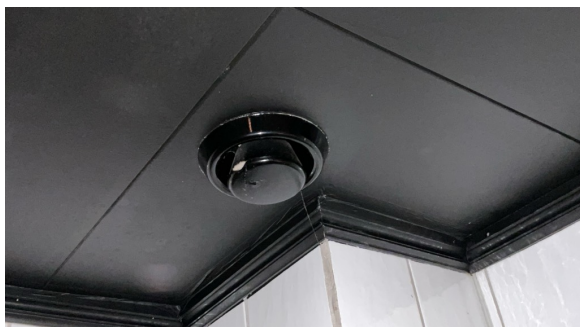
Ventilasjon

Mekanisk ventilasjon med avsug fra ekstern vifte på loftet. Styres med trådløs bryter på badet.

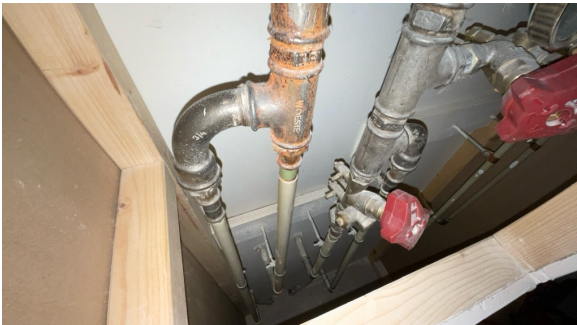
fjernvarme i huset

Fjernvarme, varmesentral ikke besiktiget av takstmann. Forsyner leiligheten med varme til radiatorer.

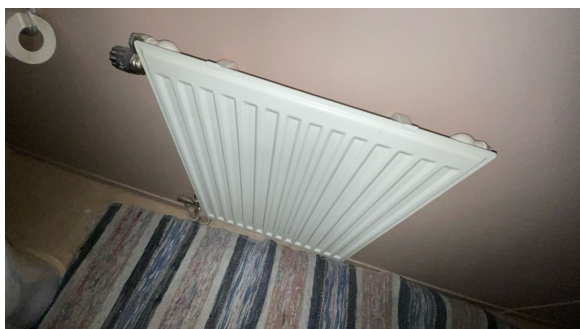
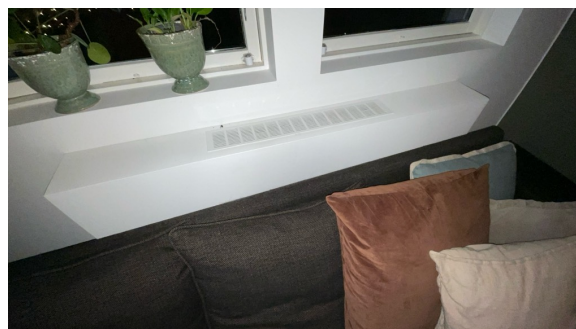
vannbårent varmeanlegg

Konsekvensen av videre aldring og slitasje kan være redusert effekt, økt risiko for lekkasjer eller plutselige driftsstans, noe som kan føre til skader på bygningsdeler og økte vedlikeholdskostnader. Vedlikeholdsansvar er borettslaget sitt.

Det anbefales å overvåke tilstanden jevnlig og vurdere utskifting av anlegget ved tegn til funksjonssvikt, da mer enn halvparten av forventet brukstid er passert.

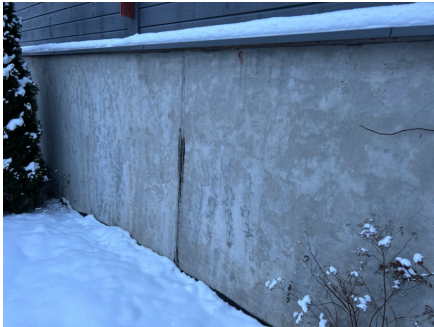
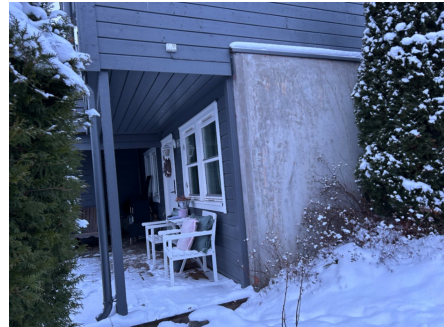
Ukjent sålefundament under betongvegger. Borettslagets ansvar for grunnmurer. I følge byggemelding er det betong og grunnmur er synlig på gavlvegger. Noe synlig innvendig skillevegg i lettklinker inne i boden.

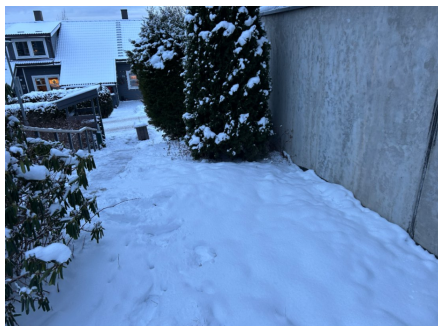
tomt

Tomten er opparbeidet med plattinger av tre på begge sider av huset, noe gress og naturtomt. Usjenert beliggenhet mot øst ved kjøkkenet.
