# Tilstandsrapport

Rekkehus

Tiriltunga 234, 1259 OSLO

Rapportdato: 26.01.2026

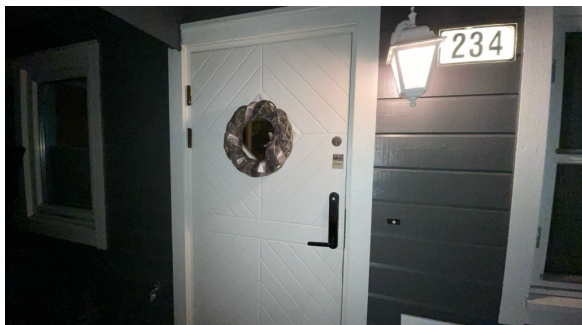
Glatt på innsiden og profilert på utsiden. Elektronisk dørlås. Malt inngangsdør til huset, sikkerhetslås. Inngangsdør med vindu i øvre del.

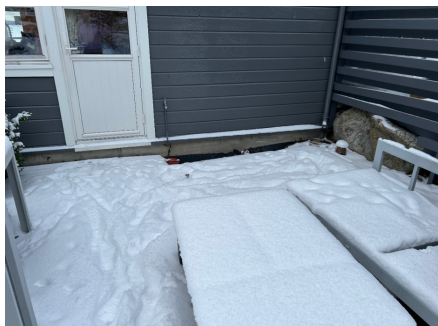
terrasse ved kjøkkenet

Usjenert beliggende terrasse på terreng. Terrassebord på gulvet, areal 30 m2 og ligger østvendt. Fundamenter er gjenbygget og ikke synlige for inspeksjon. Vegglampe ved dør.

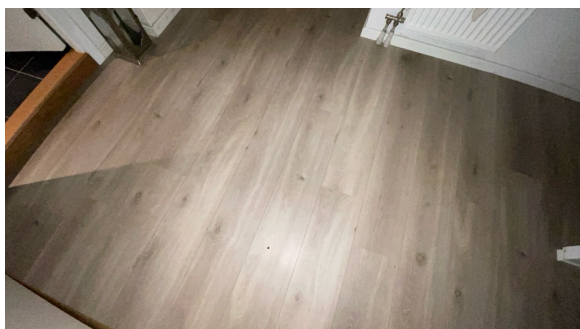
overflater 1.etg

Jevnlig vedlikeholdte overflater med noe bruksslitasje.

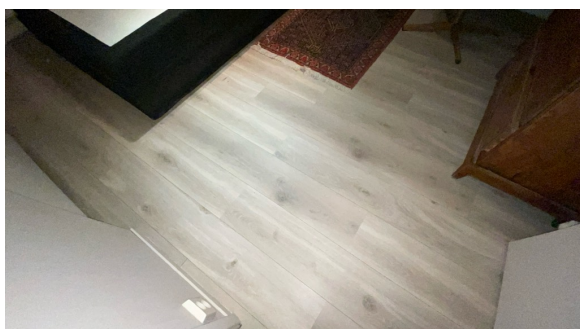
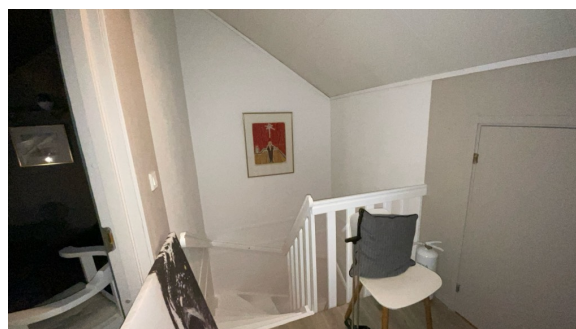
Jevnlig vedlikeholdte overflater med vanlig bruksslitasje.

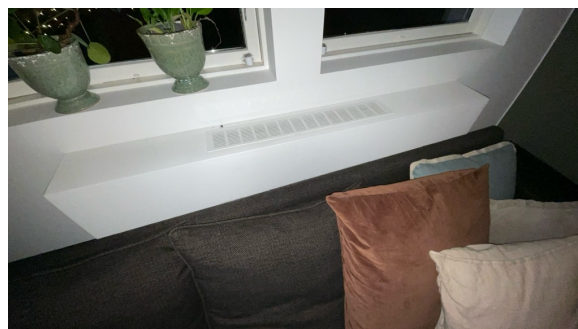
vannbårent varmeanlegg

Konsekvensen av videre aldring og slitasje kan være redusert effekt, økt risiko for lekkasjer eller plutselige driftsstans, noe som kan føre til skader på bygningsdeler og økte vedlikeholdskostnader. Vedlikeholdsansvar er borettslaget sitt.

Det anbefales å overvåke tilstanden jevnlig og vurdere utskifting av anlegget ved tegn til funksjonssvikt, da mer enn halvparten av forventet brukstid er passert.

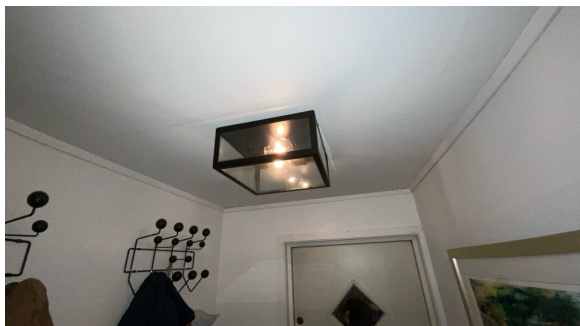
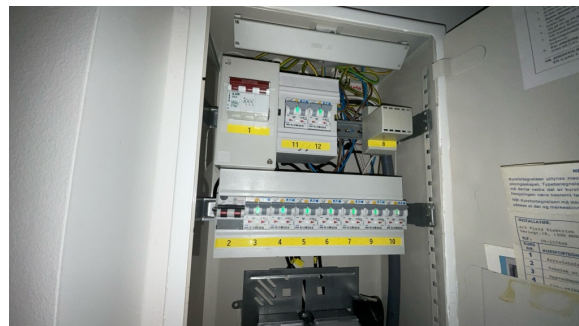
Elektrisk anlegg

Takstingeniør er ikke elektrisk fagmann, anlegget er derfor kun visuelt undersøkt.

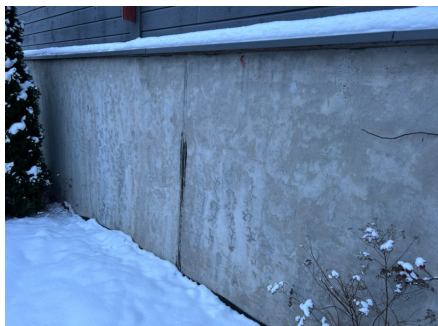
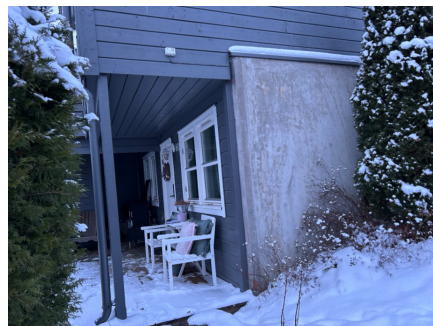
Ukjent sålefundament under betongvegger. Borettslagets ansvar for grunnmurer. I følge byggemelding er det betong og grunnmur er synlig på gavlvegger. Noe synlig innvendig skillevegg i lettklinker inne i boden.

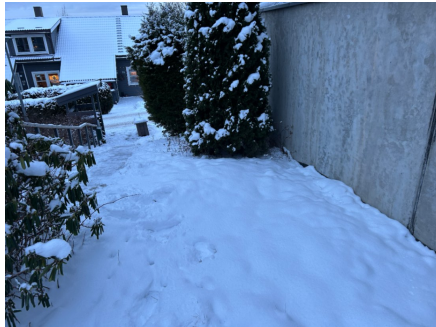
tomt

Tomten er opparbeidet med plattinger av tre på begge sider av huset, noe gress og naturtomt. Usjenert beliggenhet mot øst ved kjøkkenet.
