Tiriltunga 234

# Tilstandsrapport

Rekkehus  
Tiriltunga 234, 1259 OSLO  
OSLO kommune  
# gnr. 191, bnr. 145  
# Andelsnummer 42

Befaringsdato: 07.01.2026    Rapportdato: 26.01.2026    Oppdragsnr.: 21155-1628    Referansenummer: RF2110  
Autorisert foretak: Vestre Aker Takst og Eiendom AS    Sertifisert Takstingeniør: Øivin Brækkan    Vår ref: Øivin Brækkan

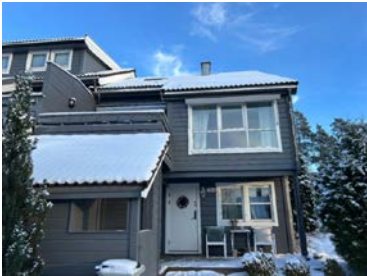
Tak

- Vurdering av avvik:**
- Det mangler snøfangere på hele eller deler av taket, men det var ikke krav om dette på byggemeldingstidspunktet.
  - Mer enn halvparten av forventet brukstid er passert på renner/nedløp/beslag.

Det bør utføres vedlikehold og eventuell overflatebehandling av slitte beslag, nedløp og takrenner for å hindre videre forringelse og rustdannelse. Manglende vedlikehold kan føre til lekkasjer og skader på bygningens konstruksjon. Dette er borettslagets vedlikeholdsansvar.

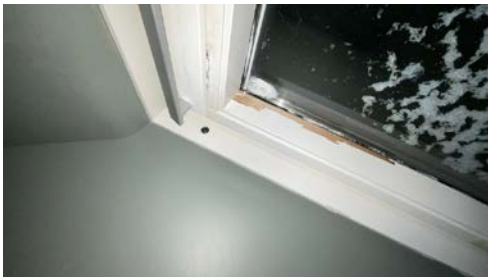
takvindu

- Vurdering av avvik:**
- Det er påvist at enkelte vinduer er vanskelig å åpne/lukke.
  - Karmene i vinduer er slitte og det er sprekker i trevirket.

Takvinduet var vanskelig å åpne og lukke, det er innvendig avflassing i maling etter kondensskader.

- Vinduer må justeres.
- Det må foretas lokal utbedring.

Det må påregnes på sikt å måtte bytte takvinduet.

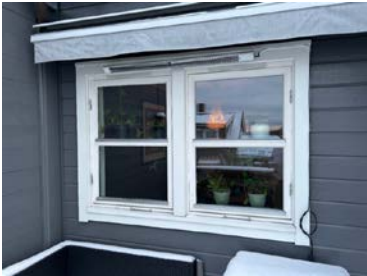
Vinduer

Vinduene fungerer tilfredsstillende, men har redusert isolasjonsevne sammenlignet med nye vinduer. Det bør påregnes at vinduene nærmer seg tidspunkt for utskifting, da de har oppnådd halvparten av forventet levetid. Manglende utskifting kan medføre økte varmetap og høyere energikostnader.

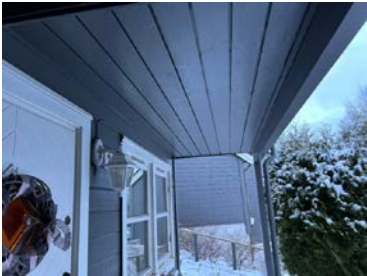
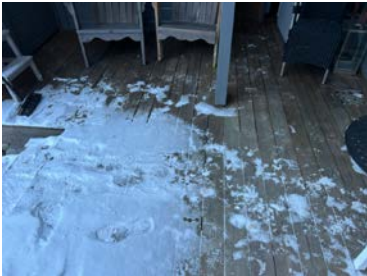
inngangsbalkong

- Vurdering av avvik:**
- Åpninger i rekkverk er ikke i henhold til krav i dagens forskrifter.
  - Balkonger/terrasse er snødekt og derfor ikke nærmere vurdert.
  - Rekkverket er for lavt i forhold til dagens krav til rekkverkshøyder.

Videre bør det undersøkes nærmere hvor vannet trenger inn i boden under terrassen, og nødvendige tiltak bør iverksettes for å hindre fukt- og vannskader. Manglende utbedring kan føre til skader på bygningskonstruksjonen og redusert brukbarhet av boden.

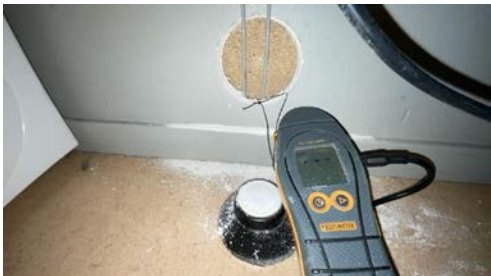
Boret i vegg over fotlist, det ble ikke registrert fukt i undersøkelsesstedet. Det bemerkes at undersøkelsene kun er en punktvis stikkprøve på et område av konstruksjon, dvs. at skader i andre deler av konstruksjonen ikke kan utelukkes.

Hulltagning og fuktsøk

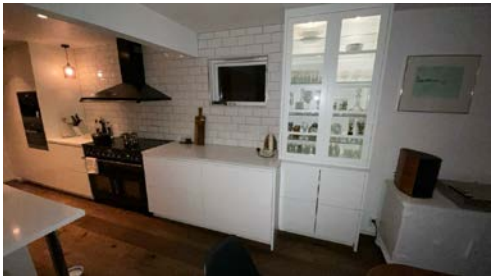
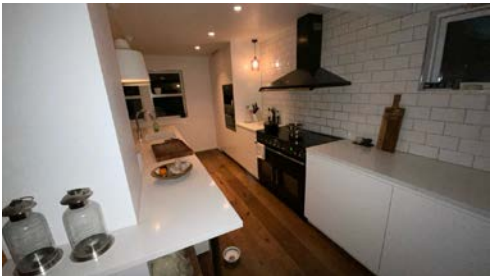
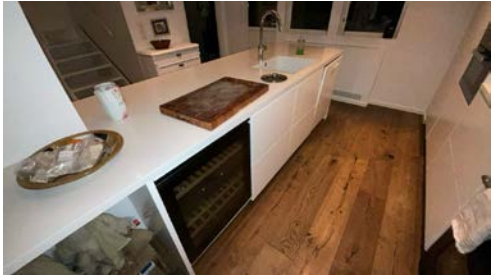
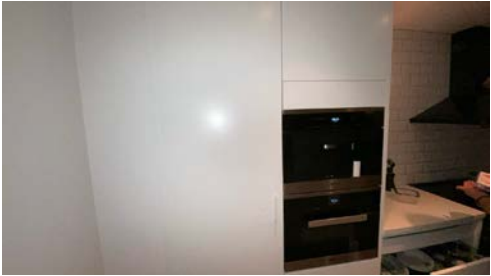
Kjøkken

- Vurdering av avvik:
- Det er ikke montert komfyrvakt i kjøkkenet som er krav på dette kjøkkenet ut ifra alder.

- Konsekvens/tiltak
- Komfyrvakt må monteres.

Komfyrvakt bør monteres for å ivareta brannsikkerheten og redusere risikoen for brann i kjøkkenet. Manglende komfyrvakt kan medføre økt fare for branntilløp ved uoppmerksomhet eller teknisk svikt.
