Mauravegen 73

Velkommen til  
din nye bolig

# Velholdt og familievennlig enebolig over to plan med 3 soverom | 2 bad og vaskerom | Solrik veranda og hage | Garasje

# Tilstandsrapport

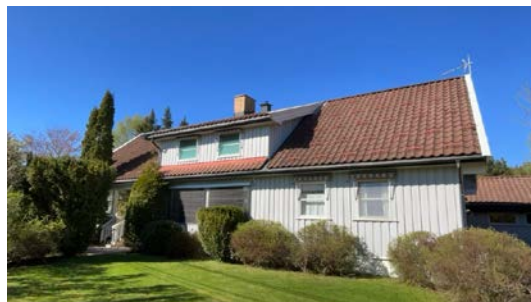
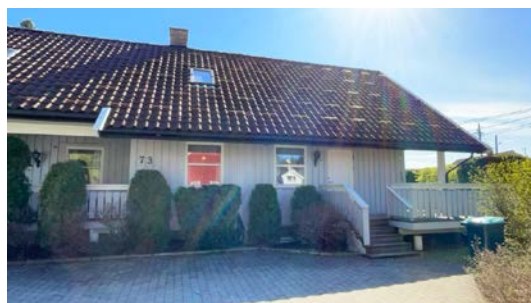
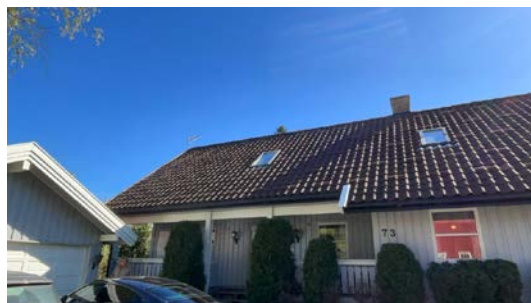
Besiktigelse av taktekke.

- Tidspunkt for utskiftning av undertak nærmer seg.
- Overvåk tilstanden jevnlig. For å få tilstandsgrad 0 eller 1 må tekkingen skiftes ut, men tidspunktet for når dette er nødvendig er vanskelig å si noe om.
- Tidspunkt for utskiftning av takteking nærmer seg.

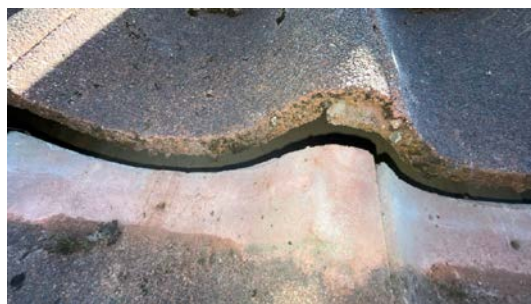
Kontroll av undertak.

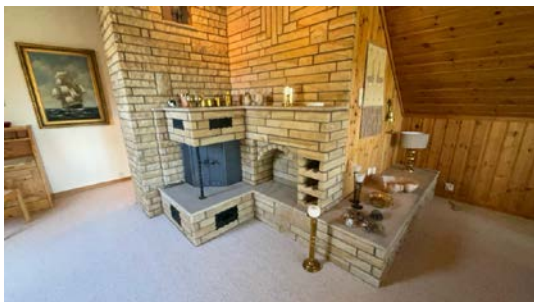
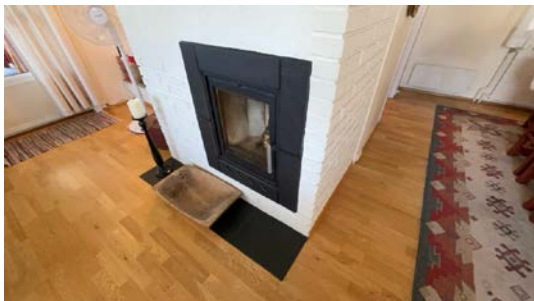
Besiktigelse av ildsted.

- Tidspunkt for piperehabilitering nærmer seg.

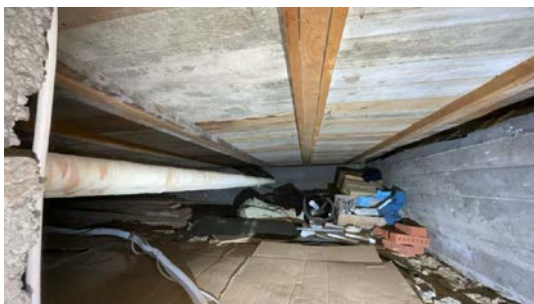
- Det er ikke tilfredsstillende ventilering av krypkjeller.
- Det er manglende fuktspærre på bakken.

Besiktigelse av kryprom.

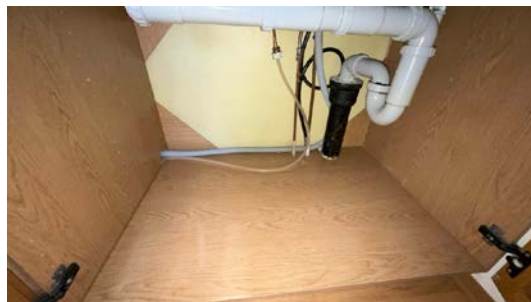
Besiktigelse av røropplegg.

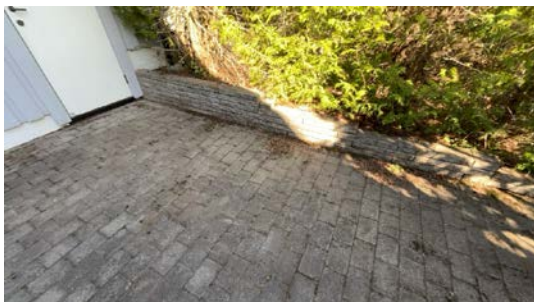
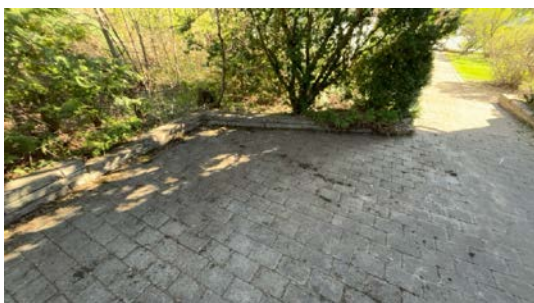
Besiktigelse av støttemur. Konstruksjonene har skjevheter.
