Tilstandsrapport

2-ROMS LEILIGHET MED BALKONG

Nåkkves vei 1, 0670 OSLO

Befaringsdato: 13.05.2026

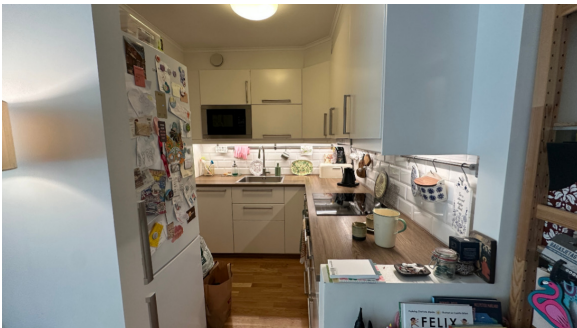
2. ETASJE > STUE/KJØKKEN

Det er registrert normal og forventet bruksslitasje på kjøkkeninnredningen.

Tilstandsgrad er fastsatt etter en samlet vurdering på alder, utførelse og generell tilstand.
